Staalkaart uitvoeringsdetails van het aanhelen van historische kozijnen en ramen en de mate waarin je daarbij vulmiddelen kunt toepassen.

Wat is nu restauratiekwaliteit? De Vakgroep Restauratie ziet regelmatig voorbeelden waarbij de kwaliteit van een ingreep aan een monument als onvoldoende beoordeeld moet worden. De uitvoeringsrichtlijnen worden niet altijd (goed) toegepast wat ten koste gaat van de restauratiekwaliteit. Samen met de RCE heeft de Vakgroep het initiatief genomen tot 'Restauratiekwaliteit in detail', met als doel om met elkaar meer duidelijkheid te krijgen over het grijze gebied tussen goed en fout, wat wel en niet kan en mag en waarom dat zo is.

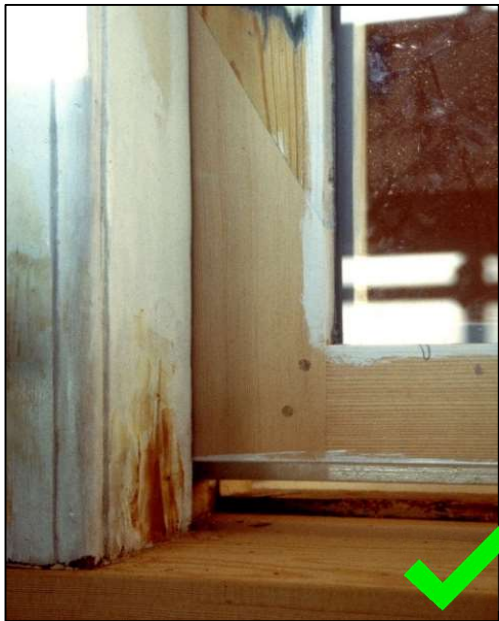
Een reparatie van de onderhelft van een schuifraam zoals het hoort. Keurig aangescherfd en een getoogde verbinding volgens de URL 4001 'Historisch timmerwerk'.

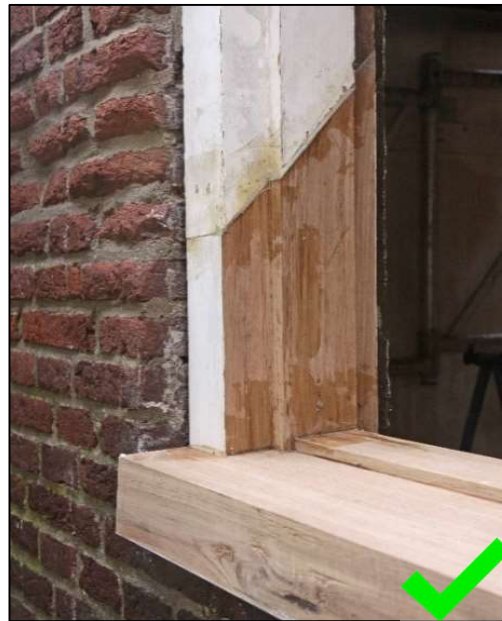
Smal eiken kozijntje in een bakhuisje op een boerenerf. Onderdorpel met kozijnstijlen uit inlands eiken. Omdat het kozijn niet dragend is, is hier gekozen voor een schuine liplas zonder borsten. Met borsten was het nog beter geweest. De onderdorpel behoort voorzien te zijn van een waterhol voor het afdruipe van het water. Voldoet in principe aan de URL 4001 'Historisch timmerwerk'.

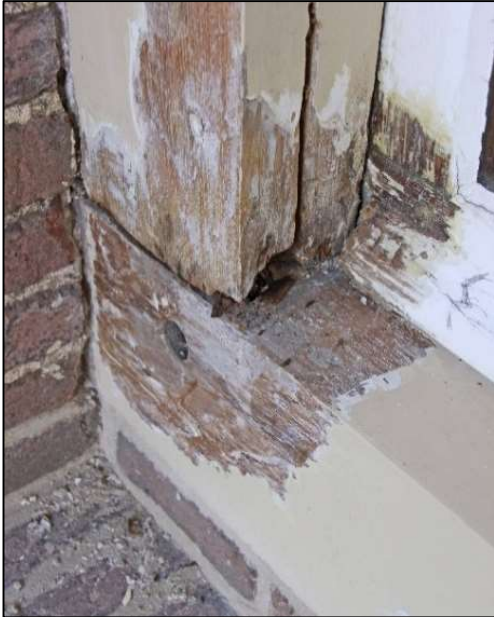
Een eiken kozijn met schuifvenster uit het einde van de 17^e eeuw met een heel hoge monumentale waarde. Na het kaal halen van de verbinding licht aangetast.

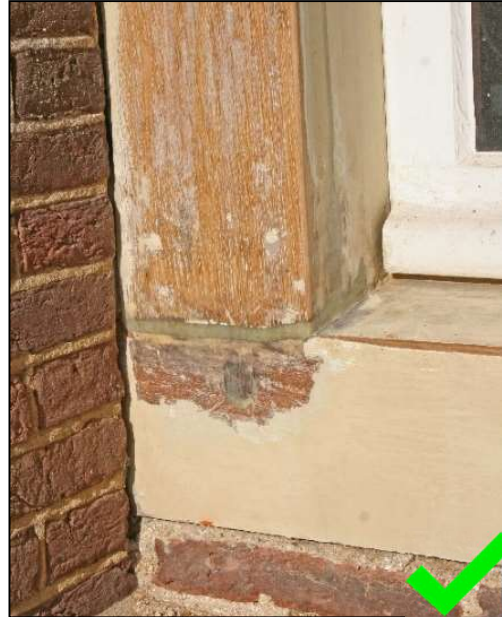
Hetzelfde kozijn. Er is in overleg met de erfgoedschilder gekozen voor een vulmiddel, zoals aangegeven in de URL 4001 'Historische timmerwerk' blz. 31 maximaal 250 ml vulmiddel. Een passende oplossing waarover is nagedacht en die voldoet.

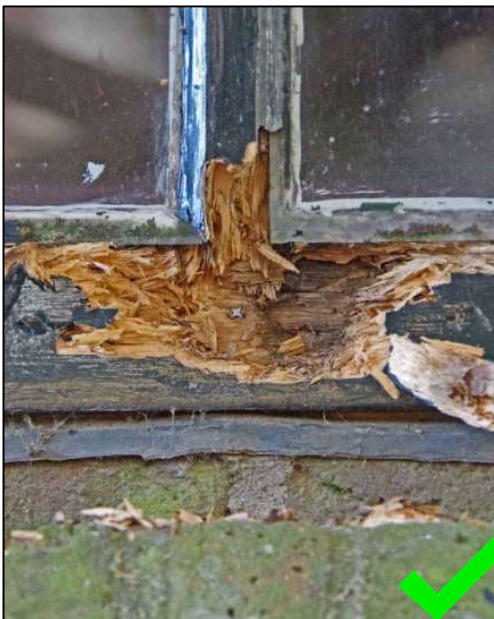
Een kerkvenster met een houten roedenverdeling. Vernieuwd in de jaren '80 van de 20e eeuw met een matige kwaliteit hout en een verbinding met een stalen pennetje. Er is niet gekozen voor een vulmiddel, maar voor het vernieuwen van de onderdorpel met de aansluiting van de roeden. Restauratiecategorie 2 'Repareren'.

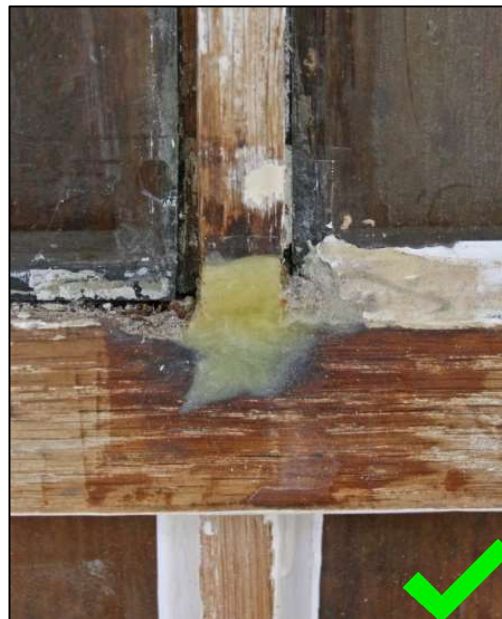
De bovenhelft van een eiken schuifraam uit het einde van de 17e eeuw met nog het originele fragiele vensterglas. Hier is er voor gekozen om heel voorzichtig de aangetaste verbinding van de roede met een vulmiddel te herstellen. Reparatie van de roede was ten koste gegaan van het vensterglas. De werkwijze voldoet aan de URL 4001 'Historisch timmerwerk' t.a.v. vulmiddelen blz. 31.

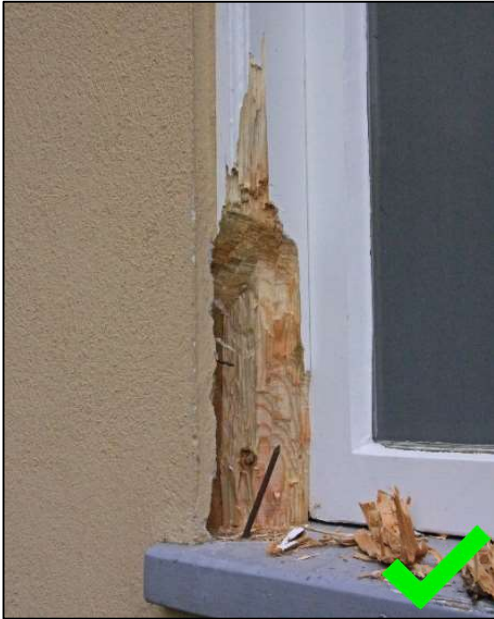
Een restauratie van een speelhuisje op een landgoed van nog geen 20 jaar geleden. Aangetast hout van de kozijnstijl door het condenseren van vocht door de 6-duims draadnagel. Bij het herstel is gekozen voor deelvervanging, zoals omschreven in URL 4001 'Historische timmerwerk', paragraaf 4.2.13 met betrekking tot deelvervanging. Vervangend hout Oregon Pine met een passing van 2 mm.

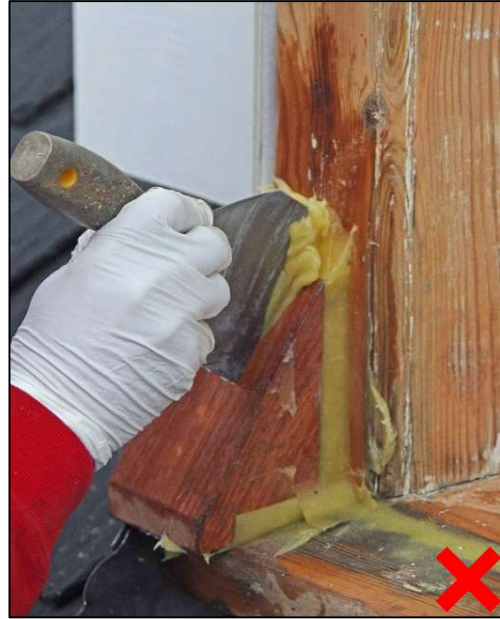
Een onjuiste vorm van deelvervanging. Blokjes hout zijn geplaatst in dikke randen vulmiddel, terwijl volgens de URL 4001 slechts 2 mm passing maximaal de eis is. Deze werkwijze voldoet niet aan de URL 4001 'Historisch timmerwerk'.

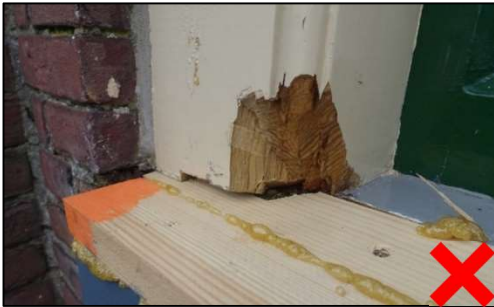
Een onderdorpel van een schuifraam, sterk aangetast door houtrot. In het kader van een periodiek instandhoudingsplan door een klussenier 'gerepareerd' in grenen met grote randen spinthout en verlijmd met bruislijm. Volledig in strijd met de URL 4001 'Historisch timmerwerk'. Wat wel kan, is een dorpel van grenen kernhout of fijndradig Oregon Pine niet uit delen verlijmd met een verticale lijmmaad buiten de glaslijn.

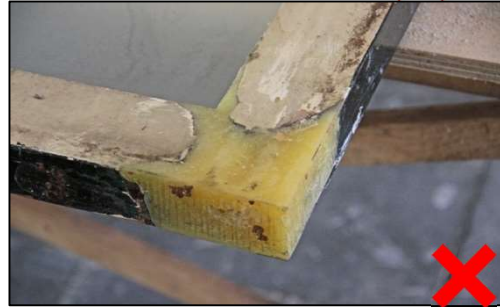
Gietwerk is ook mogelijk met epoxy vulmiddel. Een klein vuren klepraampje uit de jaren '70 van de vorige eeuw. De aangetaste hoek is verwijderd en aangegoten met epoxy. Het gaat snel, als je het overschildert, ziet niemand het, toch? Een wijze van 'repareren', die niet voldoet aan de URL 4001.

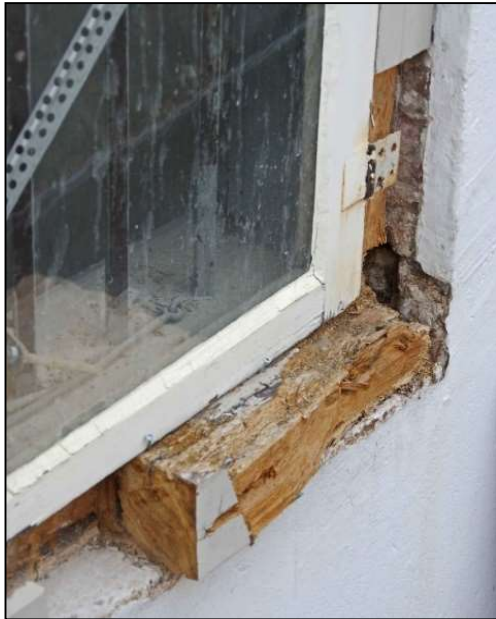
Hoe sneller hoe beter? Een zwaar aangetaste onderdorpel met kozijnstijl.

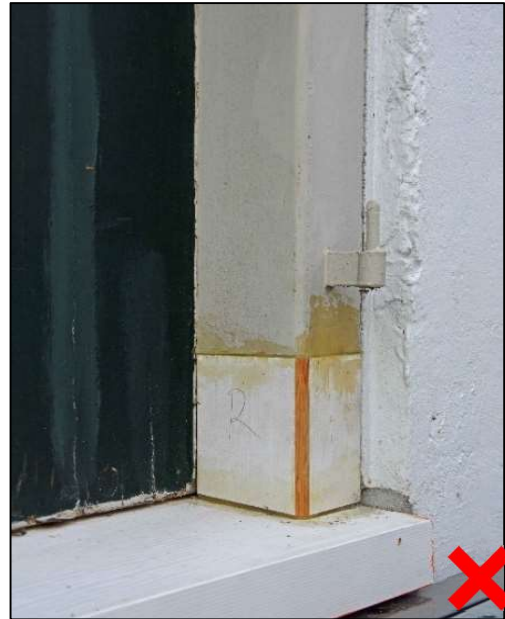
Van hetzelfde pand de 'herstelde' onderdorpel. Recht afzagen, plakken op de onderdorpel zonder verbinding en klaar is Kees? Dit voldoet op geen enkele manier aan de zorgvuldigheid, die de URL 4001 'Historisch timmerwerk' eist.

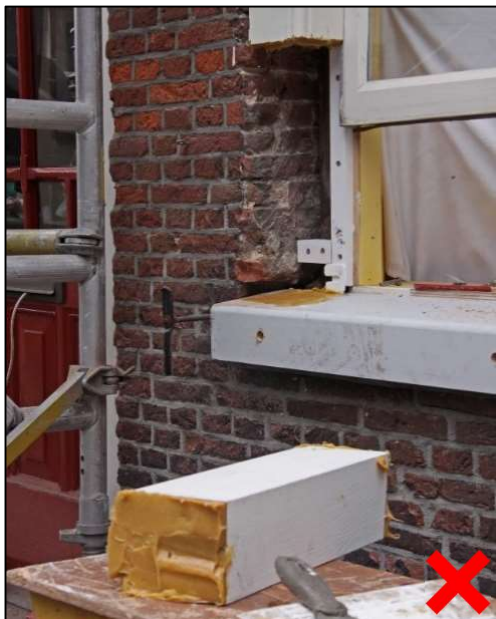
Het plakt en gaat enorm snel. Een reparatie van een leuk woonhuis uit de 19e eeuw in Delft. Heel informatief hoe een klussenier een kozijn onherstelbaar restaureert. De werkwijze voldoet op geen enkele manier aan de URL 4001 'Historisch timmerwerk'.

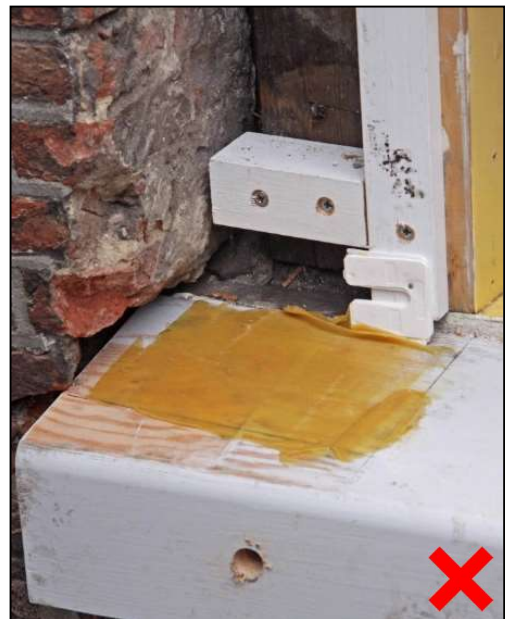
Een detail van hetzelfde kozijn. De nieuwe kozijnstijl sluit op geen enkele manier aan op de oorspronkelijke constructie.
