Staalkaart uitvoeringsdetails bij het herstellen van metselwerk, voegwerk en het ontstoren ervan.

Introductie

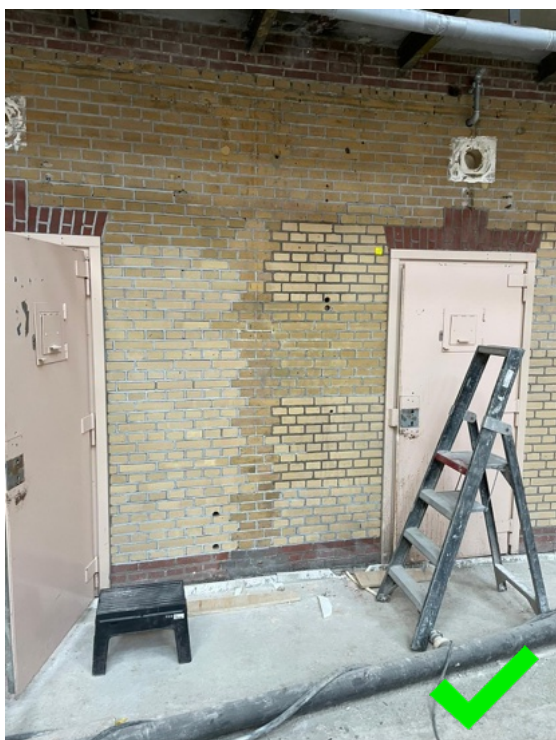
Herstel van metselwerk in een herbestemde koepelgevangenis. Het nieuwe metselwerk steekt te sterk af.

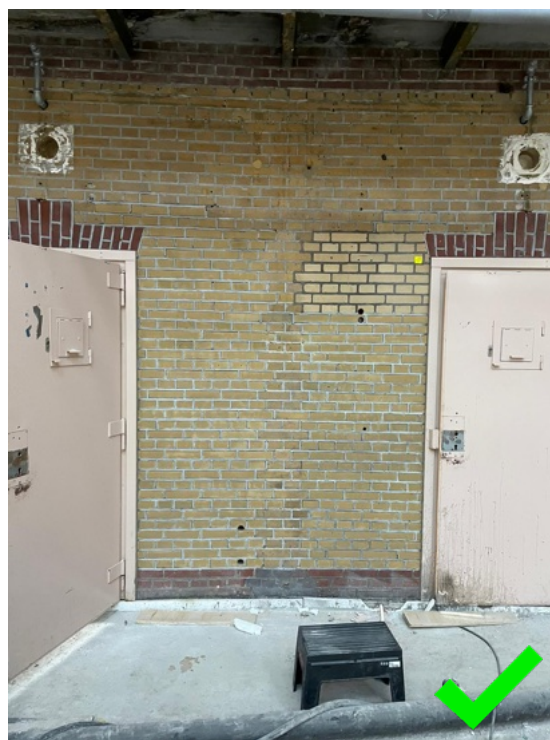
Begonnen met ontstoren van het nieuwe metselwerk. Een zeer acceptabel resultaat.

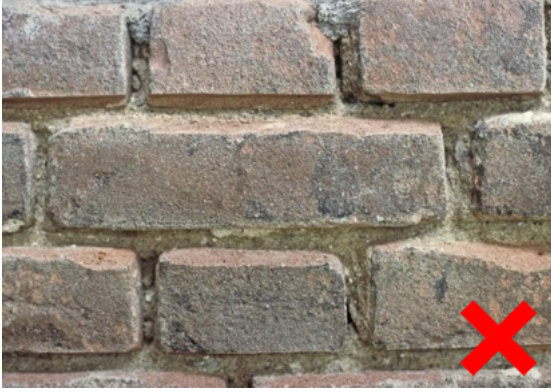
Oorspronkelijk een smalle besneden voeg. Met grof geweld uitgeslepen met een veel te brede slijptol. Onherstelbaar beschadigd.

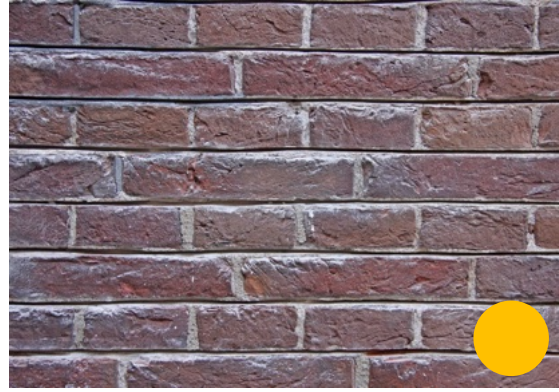
Voorzichtig inzagen van de lintvoegen en daarna de voegmortel met een beitel tje weghakken. Een verantwoorde methode.

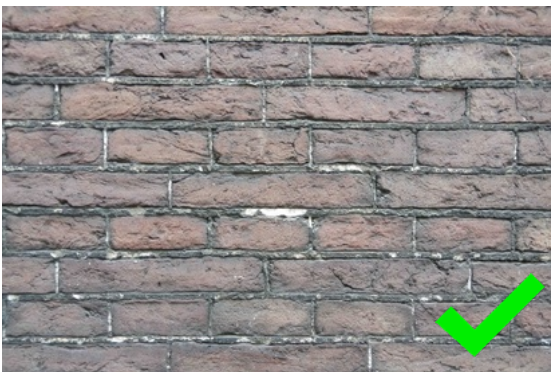
Hofje in Amsterdam. Mooi besneden voeg. Hier en daar valt het huidje van de voegmortel weg. Niets aan doen, maar zo laten.

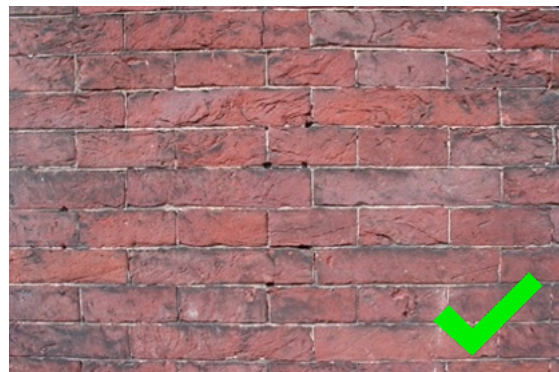
Zeer fijn besneden voegwerk uit de 18e eeuw. Niets aan doen, gaatjes dichtzetten met een beetje kalksmurrie in een bakkerspuit.

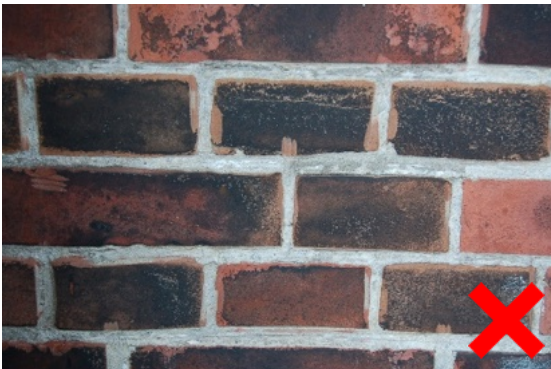
Vorstschade van het voegwerk, ontstaan omdat de kalkmortel nog niet voldoende afgebonden was. Voegen met kalkmortel alleen boven 10°C en minimaal 3 x 24 uur vorstvrij.

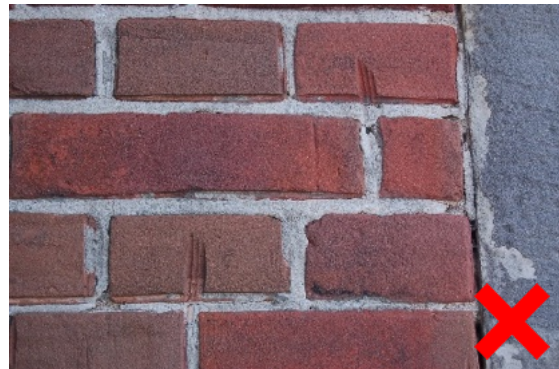
Beschadigde baksteen door een slijpschijf. Komt regelmatig voor. De baksteen is onherstelbaar beschadigd.

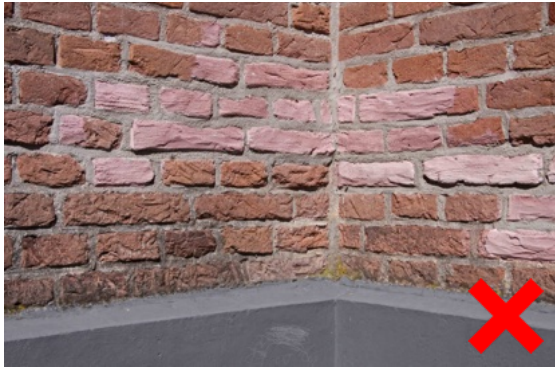
Bij een vorige restauratie uitgevoerd herstel met een cementhoudende reparatiemortel. Reparatiemortel is geen vervanging van baksteen. Ook bleekt cementhoudende reparatiemortel na 20 à 25 jaar uit.

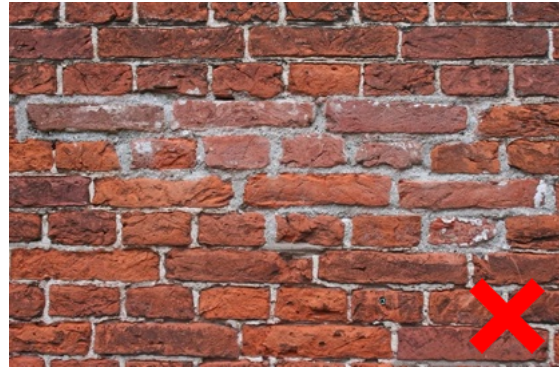
Oorspronkelijk dun voegwerk met daggestreep ingeboet met onjuist formaat baksteen en platvol grijs gevoegd. Vermoedelijk door een klussenier.

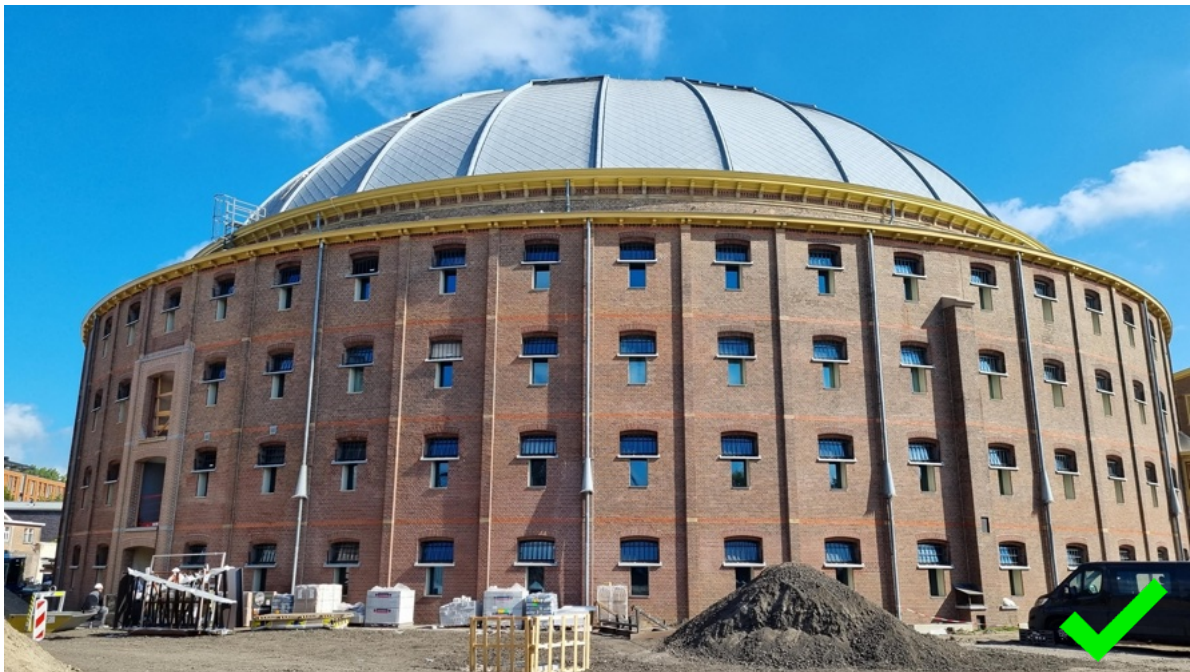
Even een voorbeeld: de vrij recent gerestaureerde en herbestemde voormalige koepelgevangenis in Haarlem. De gevels zijn licht gereinigd. In de gevel hebben diverse ingrepen plaatsgevonden, zo zijn onder de oude ramen moderne ramen toegevoegd door de architect. Het inboetwerk dat nodig was in de gevel, is minder zichtbaar gemaakt door bijkleuren van de nieuwe materialen. De beleving is dus verbeterd vanuit een totaal concept en door toepassing van verschillende methoden.

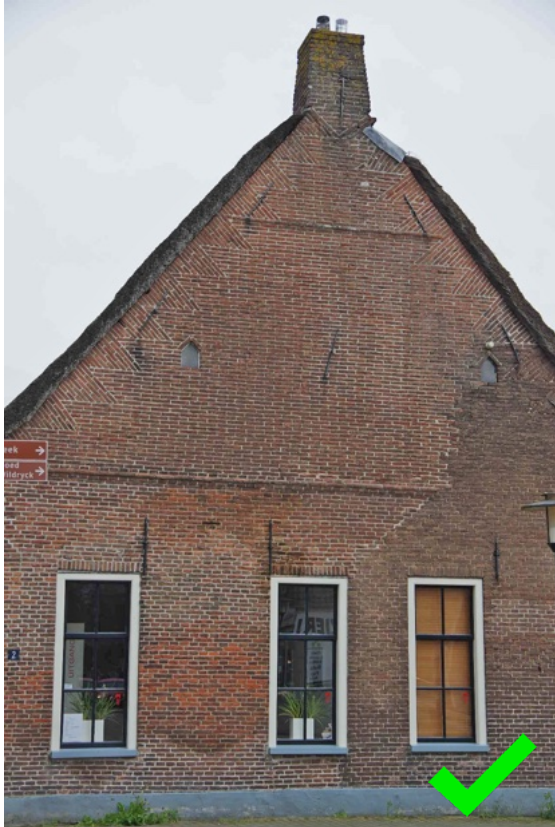
Topgevel van een Drentse boerderij waarbij over de gehele gevel het nodige voegwerk is hersteld. Ontstoren is niet nodig.

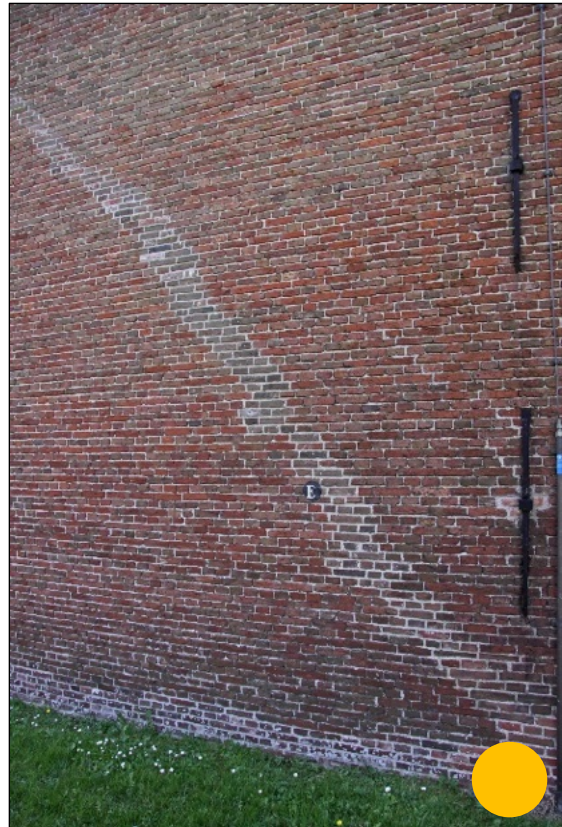
Een ingeboete scheur met herstel voegwerk in de gevel van een kerk. Net iets te opvallend, blijft lang zichtbaar. Licht ontstoren was beter geweest.

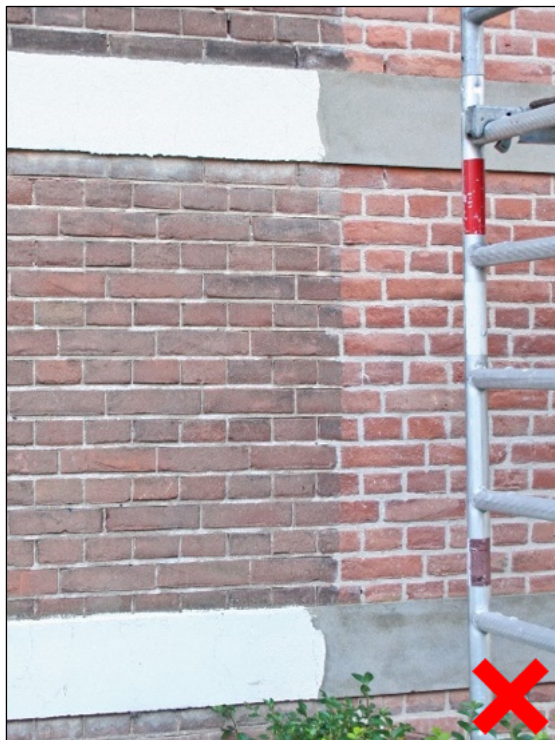
Dat krijg je bij twee-onder-een-kap. Links besneden voegwerk waar niets aan mankeert, hoogstens wat grau. Links gestraald en platvol gevoegd. Tja, het oog wil ook wat!

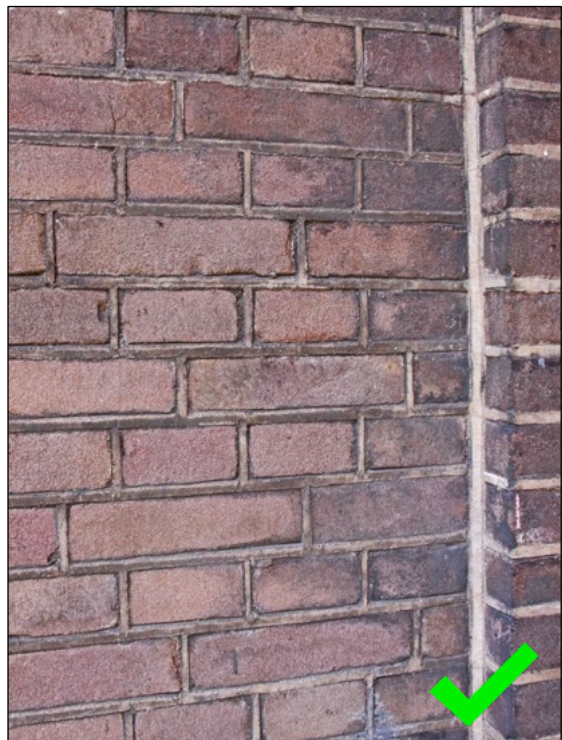
Een proef voor het reinigen van het metselwerk zonder het voegwerk te beschadigen. Hoe ver moet je gaan en wat vindt de opdrachtgever acceptabel?

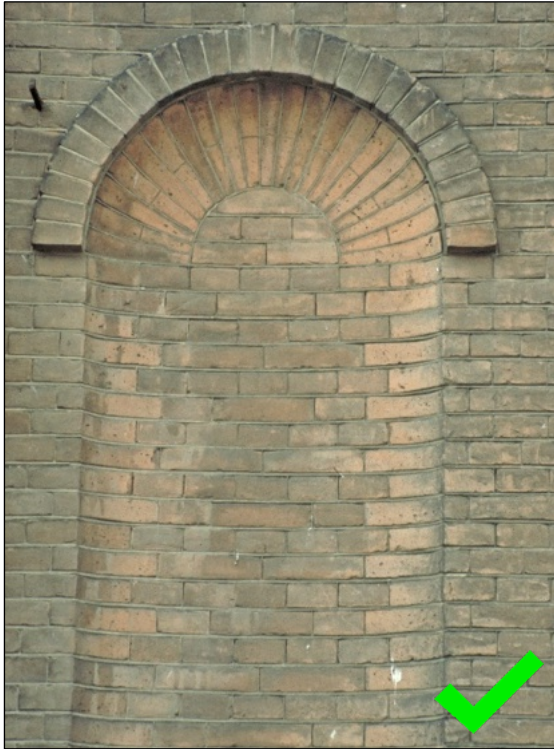
Het meest schrikwekkende voorbeeld dat ik tegenkwam bij een gemeentelijk monument uit circa 1890. Weliswaar grauw, maar puntgaaf. Dus niets aan doen.

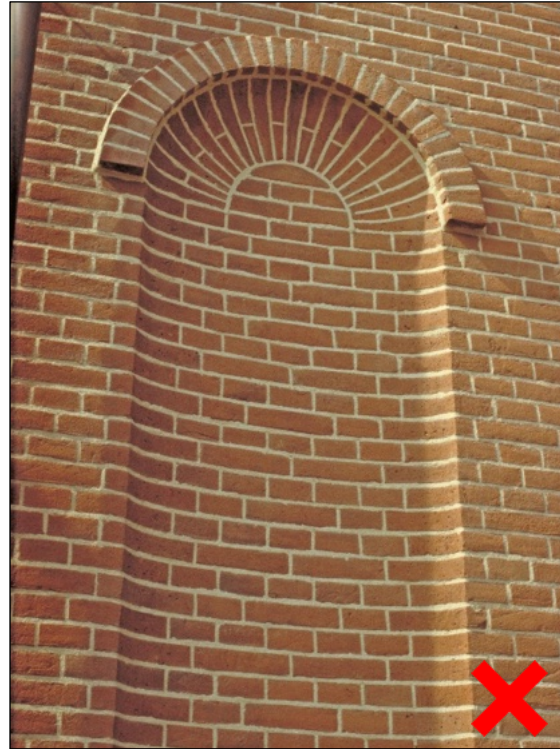
Enkele jaren later, exact dezelfde nis. Helaas, de voeger was op verzoek van de eigenaar (advocaat) langs geweest, die een fris ogende gevel wilde. U vraagt en wij draaien. Helaas, onherstelbaar vernield, dankzij te veel geld.

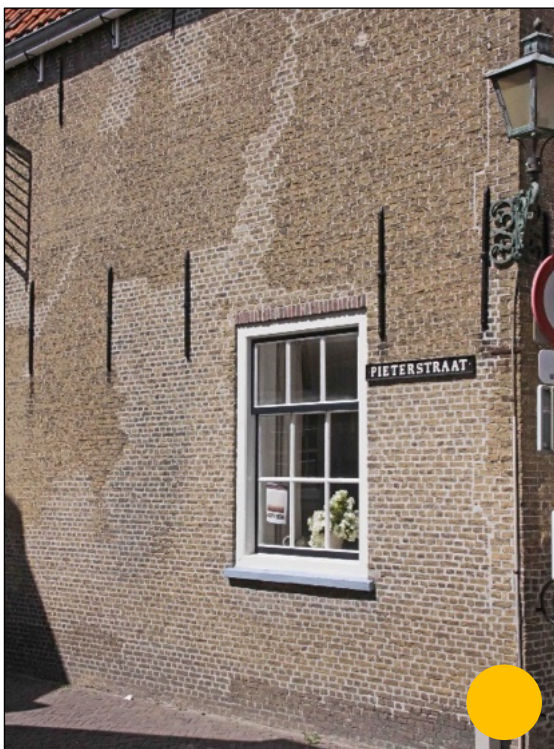
Een woonhuis op een hoek, met enkele zettingsscheuren, gevoegd in samenhang met voegwerk om het venster. Als opdrachtgever dit goed vindt, acceptabel.

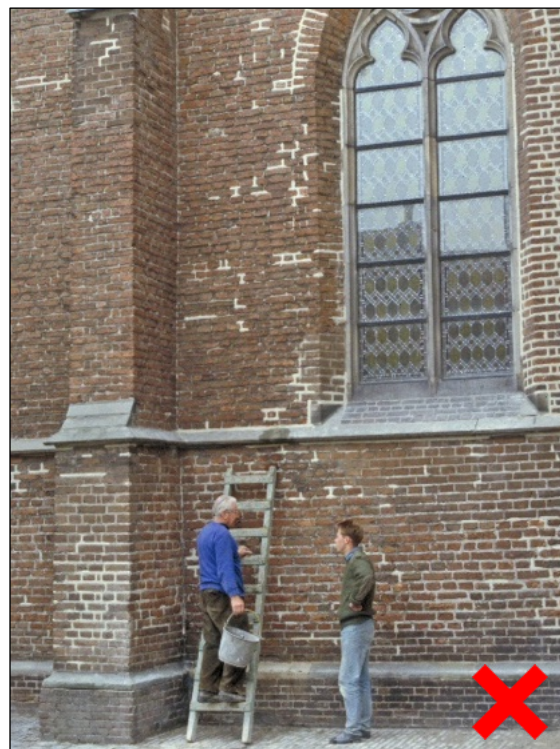
Keuring volgens het instandhoudingsplan is incidenteel voegwerk herstel. Veel te vlekkelig. Hier had zeker ontstoren een kans moeten krijgen.

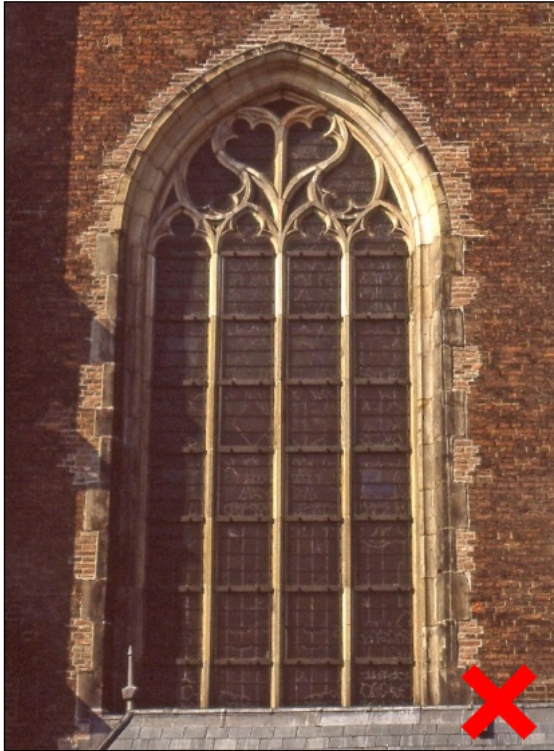
Een gerestaureerd venster aan de zuidzijde van de St. Bavo in Haarlem. Bij de restauratie is niet gekozen voor ontstoren. Dit was hier zeker op z'n plaats geweest.

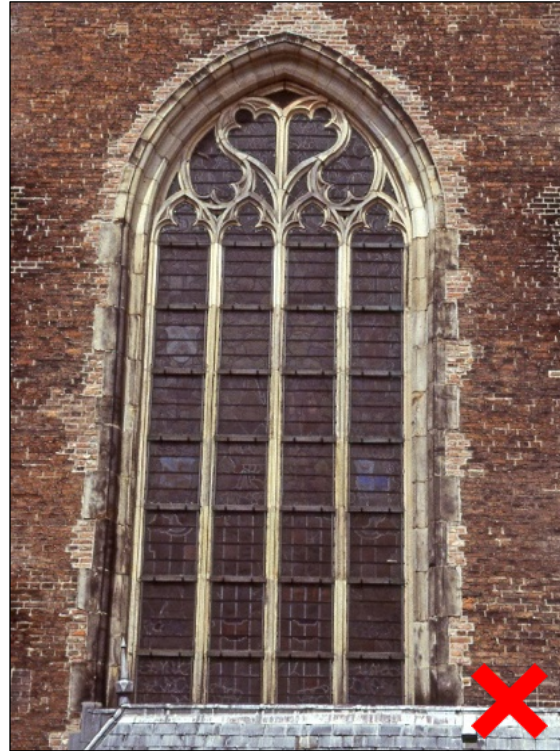
Hetzelfde venster circa 25 jaar later. Het herstel blijft hinderlijk zichtbaar. Door vanuit het herstellde metselwerk een brede rand voorzichtig te reinigen, was het niet zo zichtbaar gebleven.

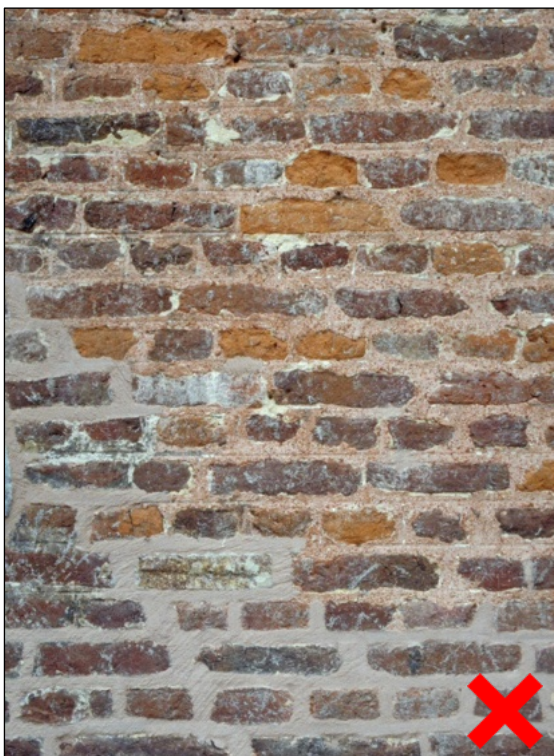
Oorspronkelijk voegwerk met baksteengrit. Eerst zorgvuldig de voegmortel analyseren en proefstukjes zetten. Het nieuwe voegwerk voldoet niet aan deze eis.

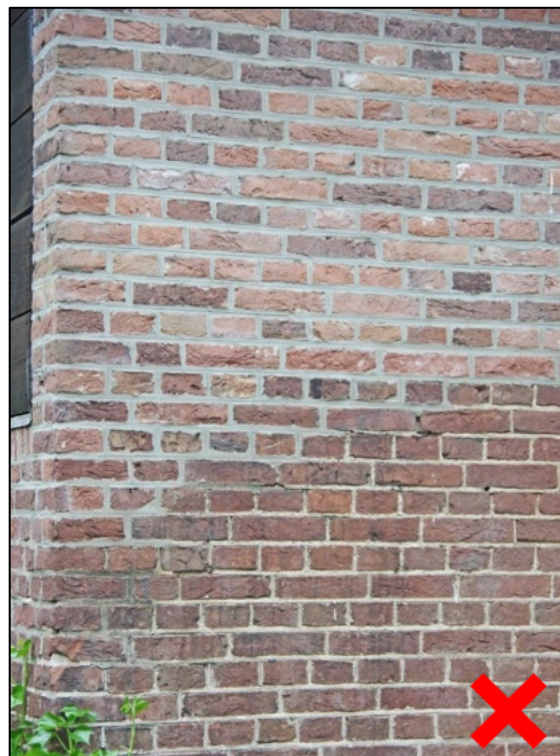
Hersteld metselwerk. Onderin oorspronkelijk met iets besneden voeg. Er boven verkeerde kleur baksteen met een te grijze en te brede voeg.

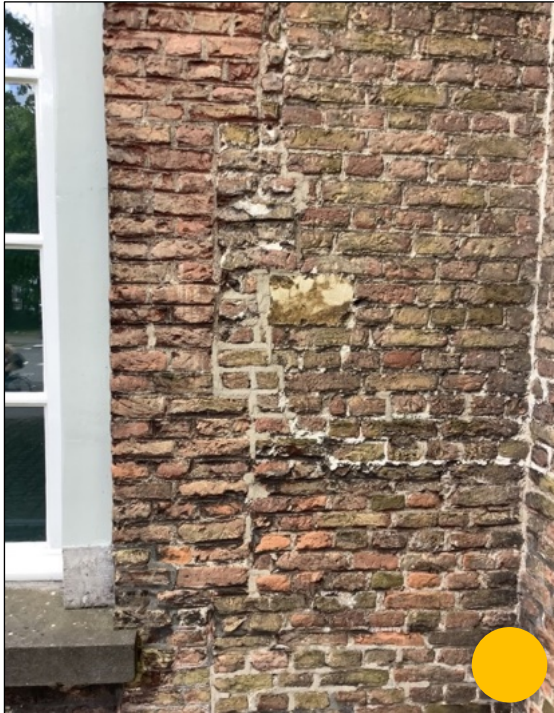
Wat rommelig metselwerk door diverse bouwsporen. Dit biedt qua herstel wat meer ruimte voor de kleur van herstel van het voegwerk.

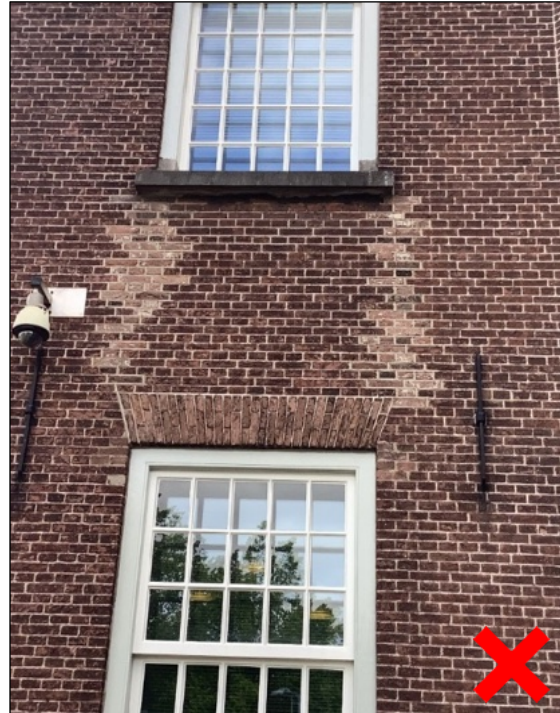
Een storend herstel dat heel lang zichtbaar blijft in een vrij egaal metselwerk. Ontstoren door donker te kleuren en het ergste zwart van het metselwerk af te halen.

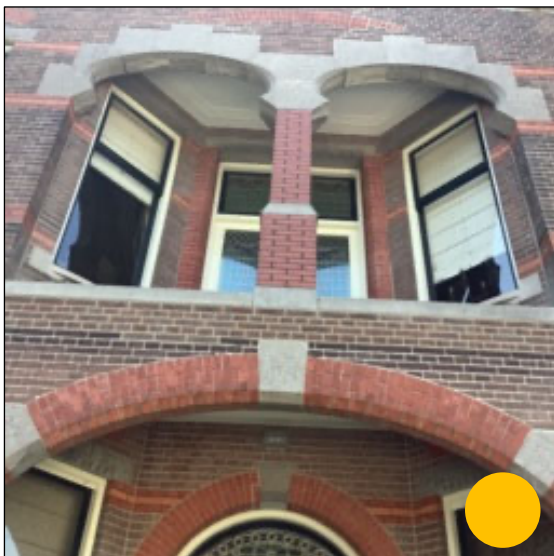
Rand vernieuwd metselwerk onder de dekplaten van de borstwering. Ontstoren door het hele zwarte van het onderliggende metselwerk weg te halen.

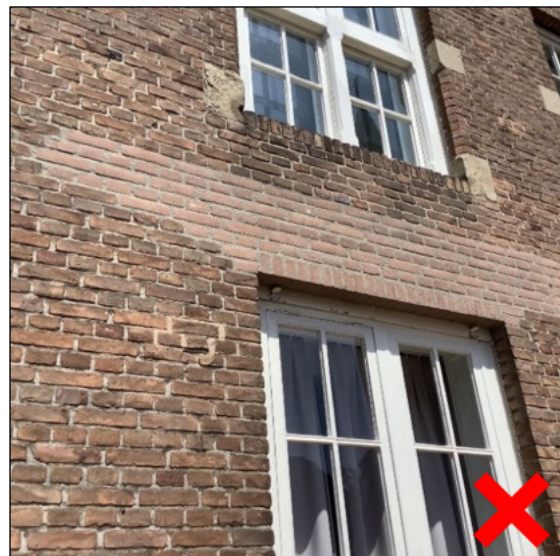
Vernieuwd metselwerk boven het kozijn. Qua kleur wijkt dit metselwerk zodanig af, dat bijkleuren het oorspronkelijke beeld had hersteld.

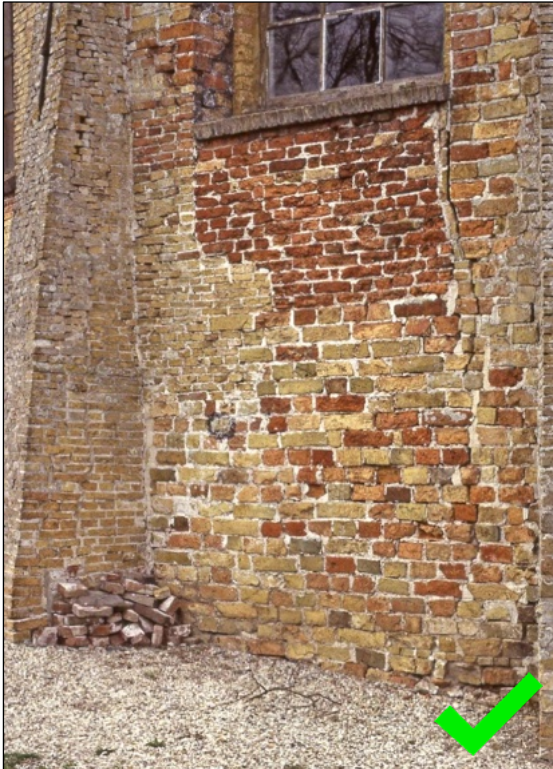
Een koorsluiting van een klein zaalkerkje in Friesland, voor herstel. Heel veel bouwsporen en formaten baksteen.

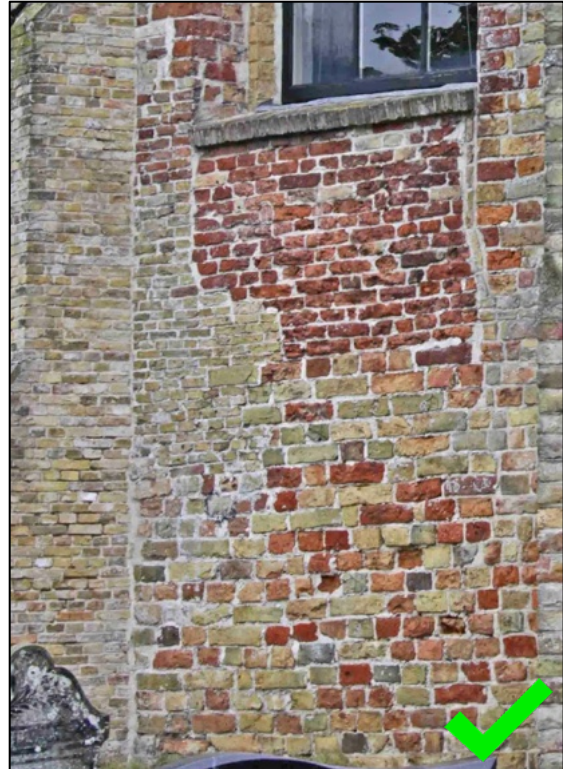
Dezelfde koorsluiting na het voorzichtig herstel van het voegwerk. Inboeten van baksteen bleek niet nodig. Voorbeeldig herstel.

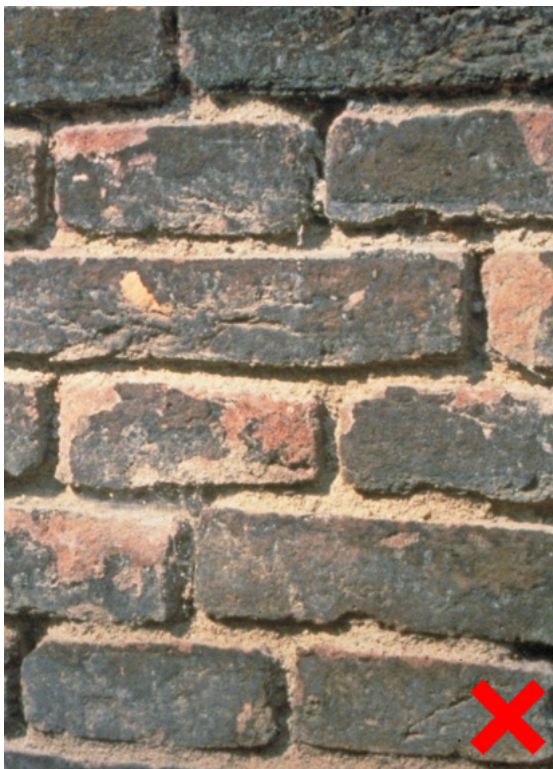
Dat krijg je als je een kwetsbare handvormsteen uit de 18e eeuw te lijf gaat met een te brede beitel. Overal zijn door randspanning scherven van de baksteen afgesprongen.

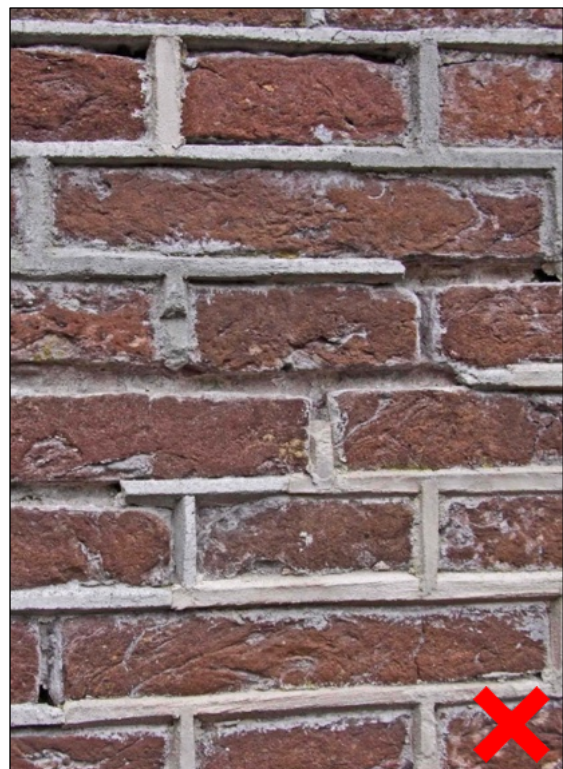
Voegen te ondiep uitgehaald. De (te grijze) snijvoeg heeft te weinig massa, ligt er als het ware op. Al circa 5 jaar na het aanbrengen knapten de voegen er al uit!

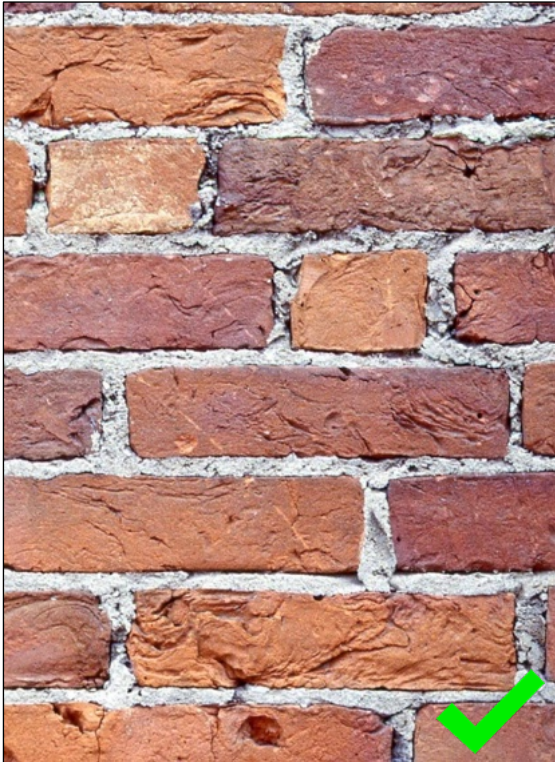
Moet je iets met dit voegwerk? Eerst onderzoeken hoe het oorspronkelijk bedoeld is, namelijk vol en zat gemetseld en speciebaarden afgestreken.

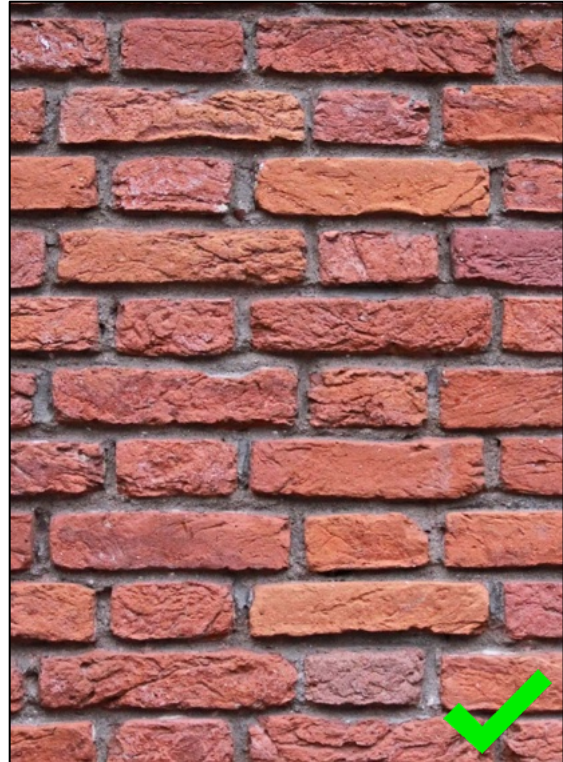
Een mooie handvormsteen met een wel erg grijze terugliggende platvolle voeg. Uit onderzoek blijkt dat het oorspronkelijk metselwerk uit 1941 is.

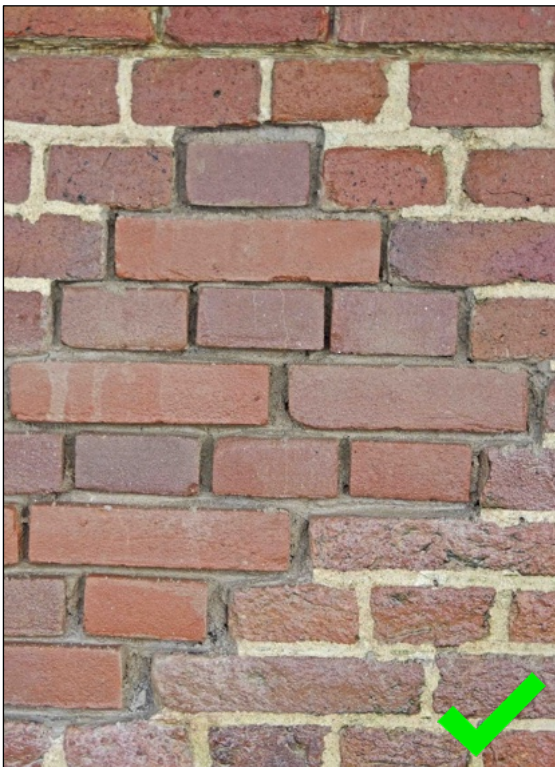
Inboeten van metselwerk in een grondkerende muur. Er is bewust gekozen voor een nieuwe steen in diverse kleuren, die zich voegen in het bestaande voegwerk.

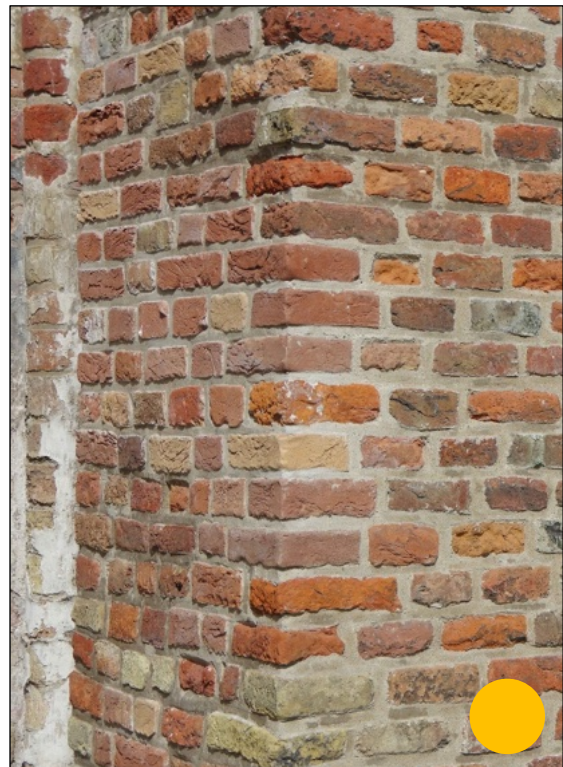
Ingeboete stenen in al talloze malen gerestaureerd metselwerk. De rode baksteen (achterwerkers) uit eerdere restauraties blijven een probleem.

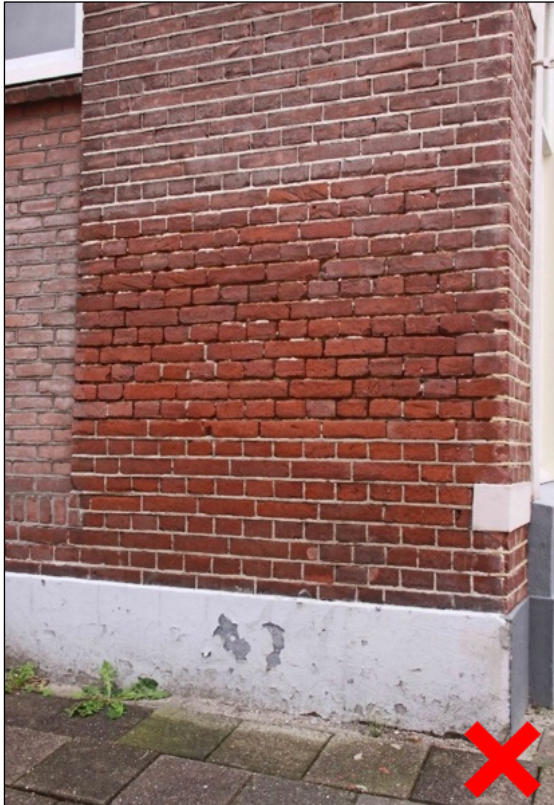
Verdwenen voegwerk in zone op 1,5 meter hoogte boven maaiveld. Voor herstel oorzaak nagaan! Optrekkend vocht dampst uit, zie lekke spatplint.

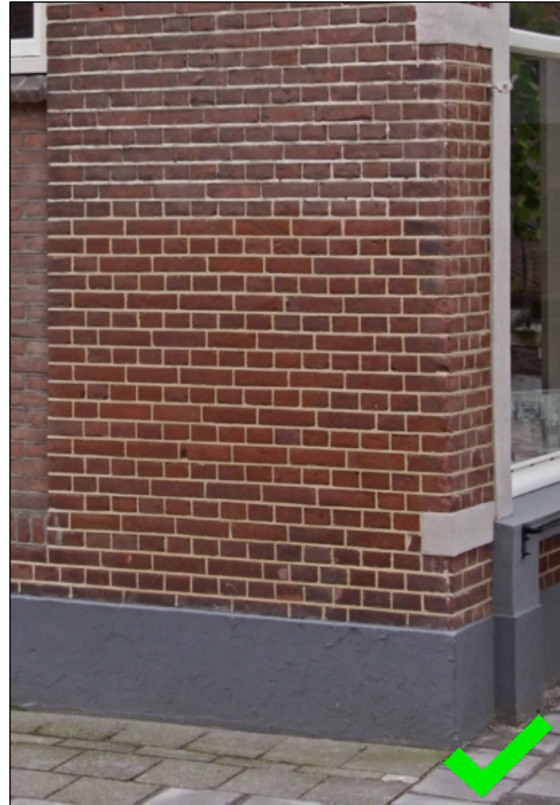
Eerst is de spatplint hersteld tot 40 cm onder maaiveld. Na voldoende droging is voegwerk hersteld. Inboeten baksteen bleek niet nodig.

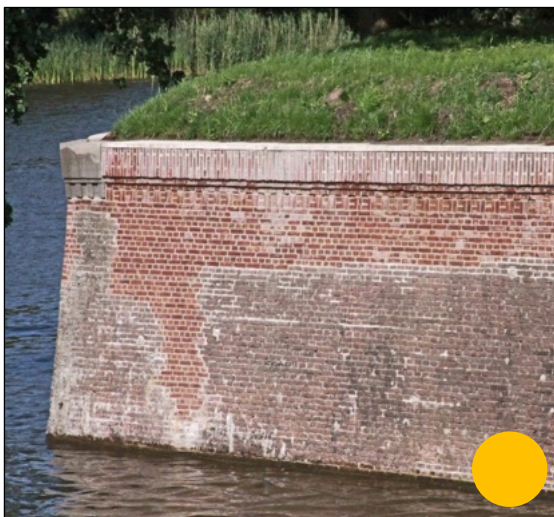
Herstel van grondkerend metselwerk van bastion in Naarden. Er is bewust door de opdrachtgever afgezien van ontstoren.

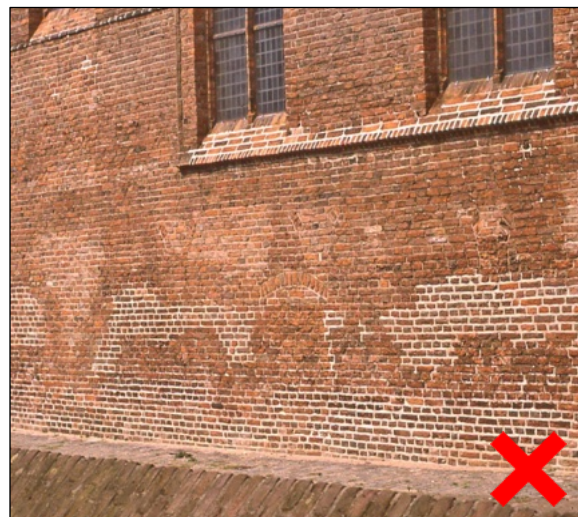
Metselwerk van een kerk in de binnenstad; al diverse malen geteisterd door graffiti. Door herstel ontstaat toch een te vlekkerig geheel. Ontstoren was op z'n plaats geweest.

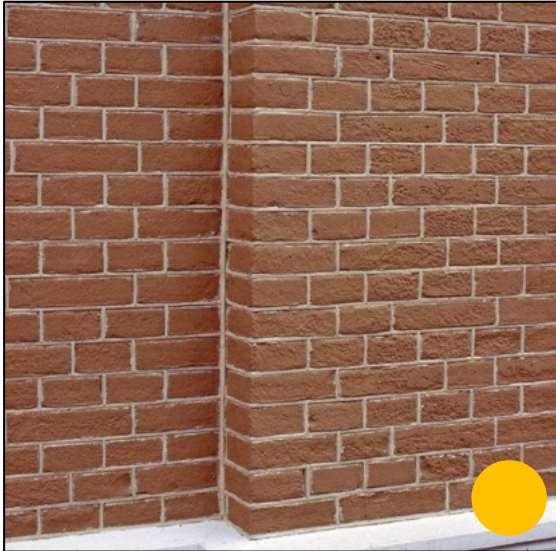
Door reinigen onder veel te hoge druk zwaar beschadigde gevel. Als noodgreep is gekozen voor het keimen in de juiste kleur van het metselwerk tot een aanvaardbaar geheel.

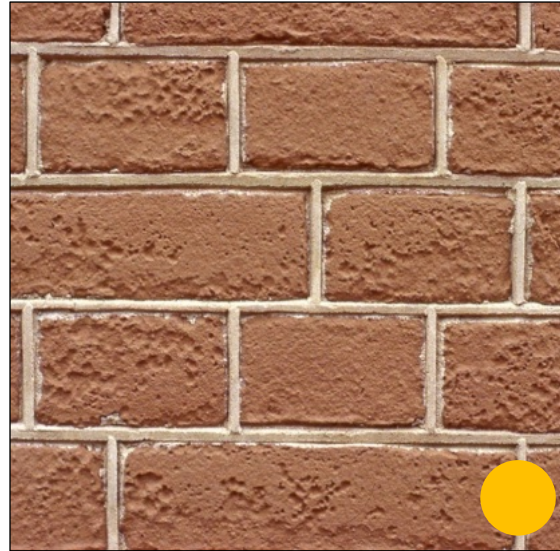
Detail van dezelfde gevel, waarbij de beschadiging van de baksteen duidelijk zichtbaar is. De snijvoeg is naar behoren aangebracht.

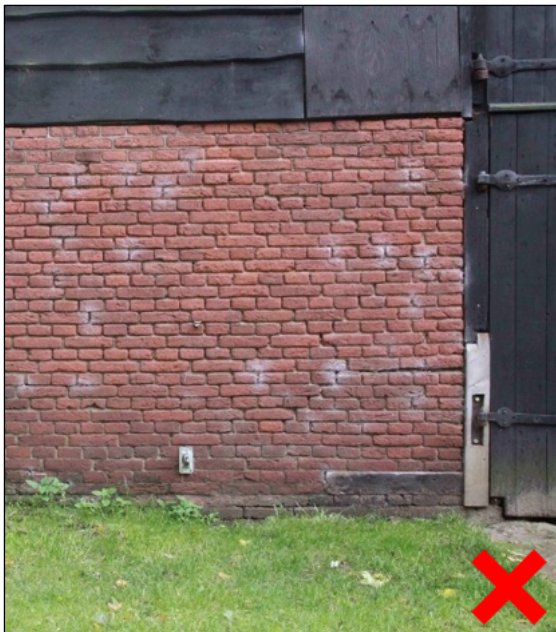
Volledig uitgespoeld voegwerk van een boerenschuur. Resten voegwerk verwijderd voor geheel nieuw voegwerk.

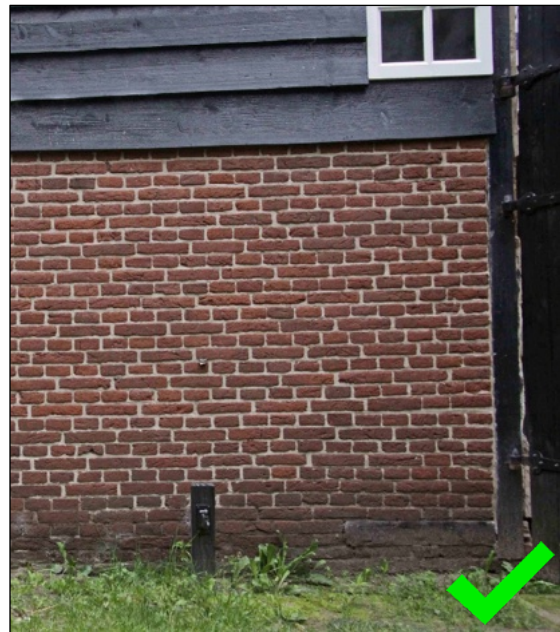
Dezelfde gevel na het aanbrengen van het iets terugliggende platvolle voegwerk. Er zijn geen stenen ingeboet.

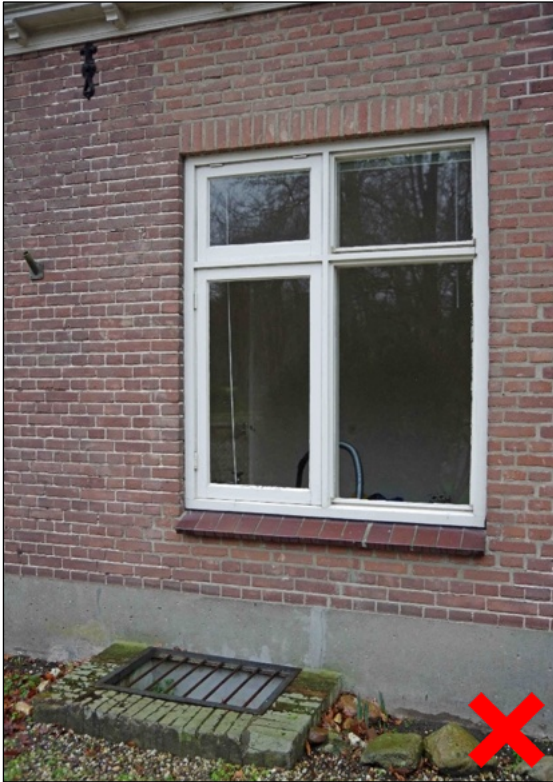
Vals metselwerk met een te bleke baksteen rond een kozijn uit de jaren '60 van de 20e eeuw.

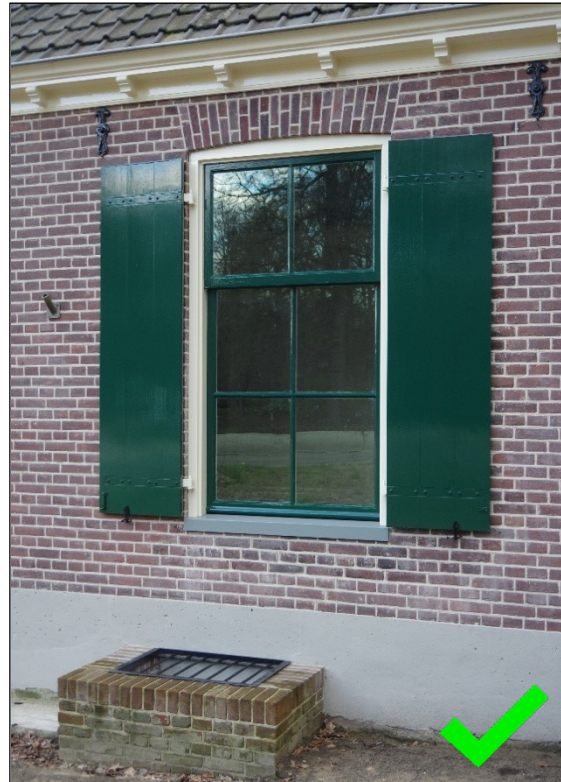
Bij de reconstructie van het venster is het metselwerk hersteld. De iets te lichte tweedehands baksteen is bijgekleurd voor een strak beeld.

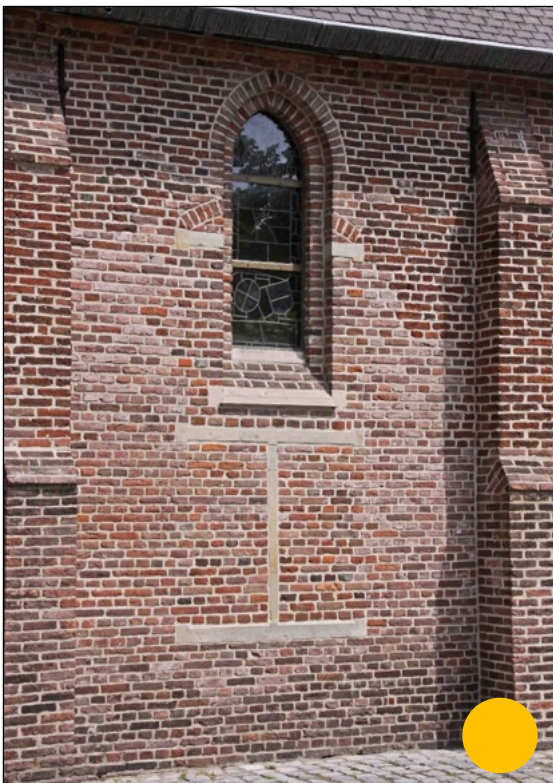
Herstel van metselwerk en voegwerk van een kerkje in Brabant. Er is niet gekozen voor bijkleuren.

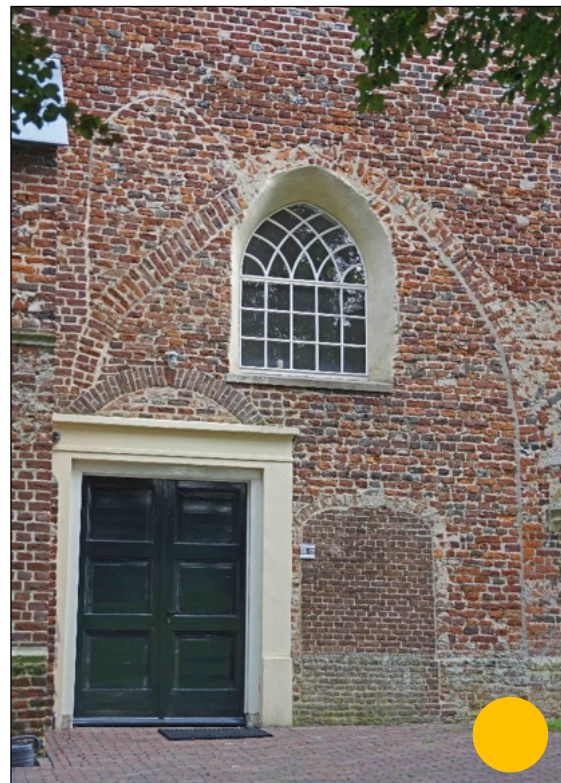
Herstel voegwerk bij bouwsporen biedt iets meer ruimte. Bijkleuren bij dichtgezette rechter toegang had een overweging kunnen zijn.

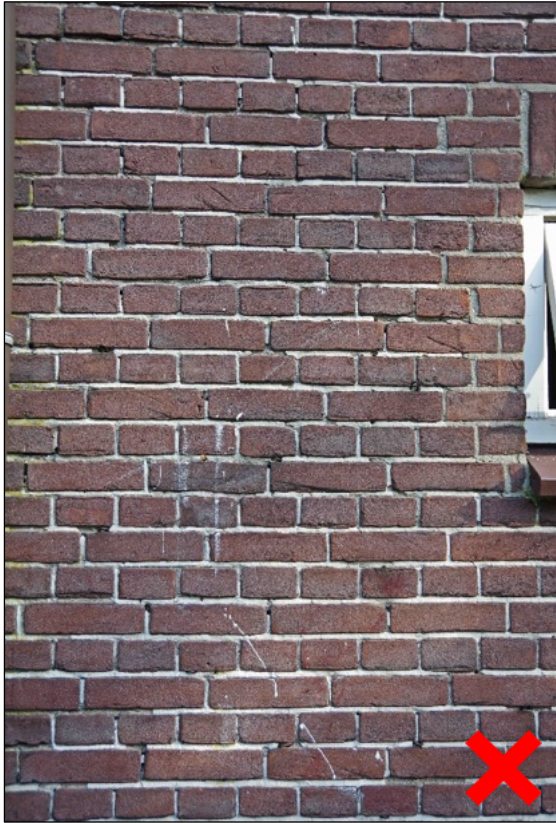
Origineel besneden voegwerk, dat op veel plaatsen is uitgesleten en weggevallen. Zoveel (zie tabel), dat besloten is om het voegwerk integraal te vernieuwen.

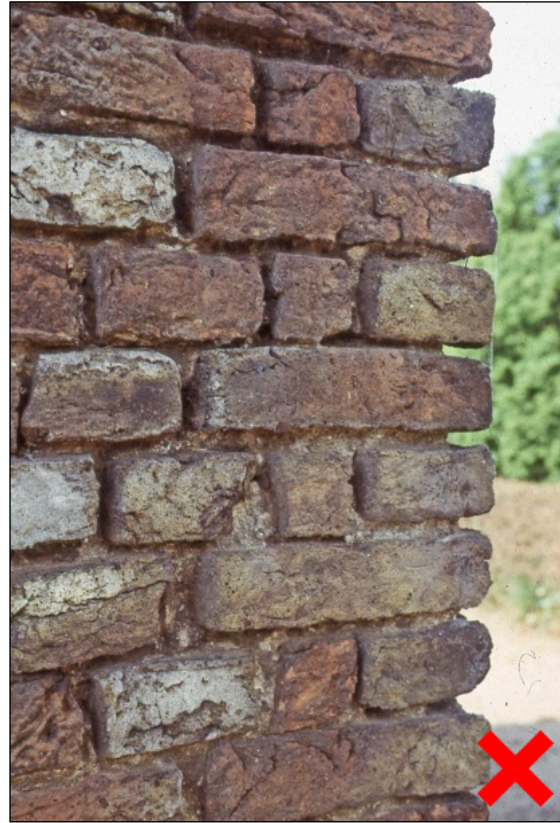
Metselwerk uit de 14e eeuw met zeer diep uitgesleten voegen. Voegmortel niet in één keer, maar in 2 of 3 lagen inzetten. Iets terugliggend voegen om een te brede voeg te voorkomen.
