Onder constructie: Prinsengracht 23, Amsterdam

RESTAURATIE VAN TOP TOT TEEN

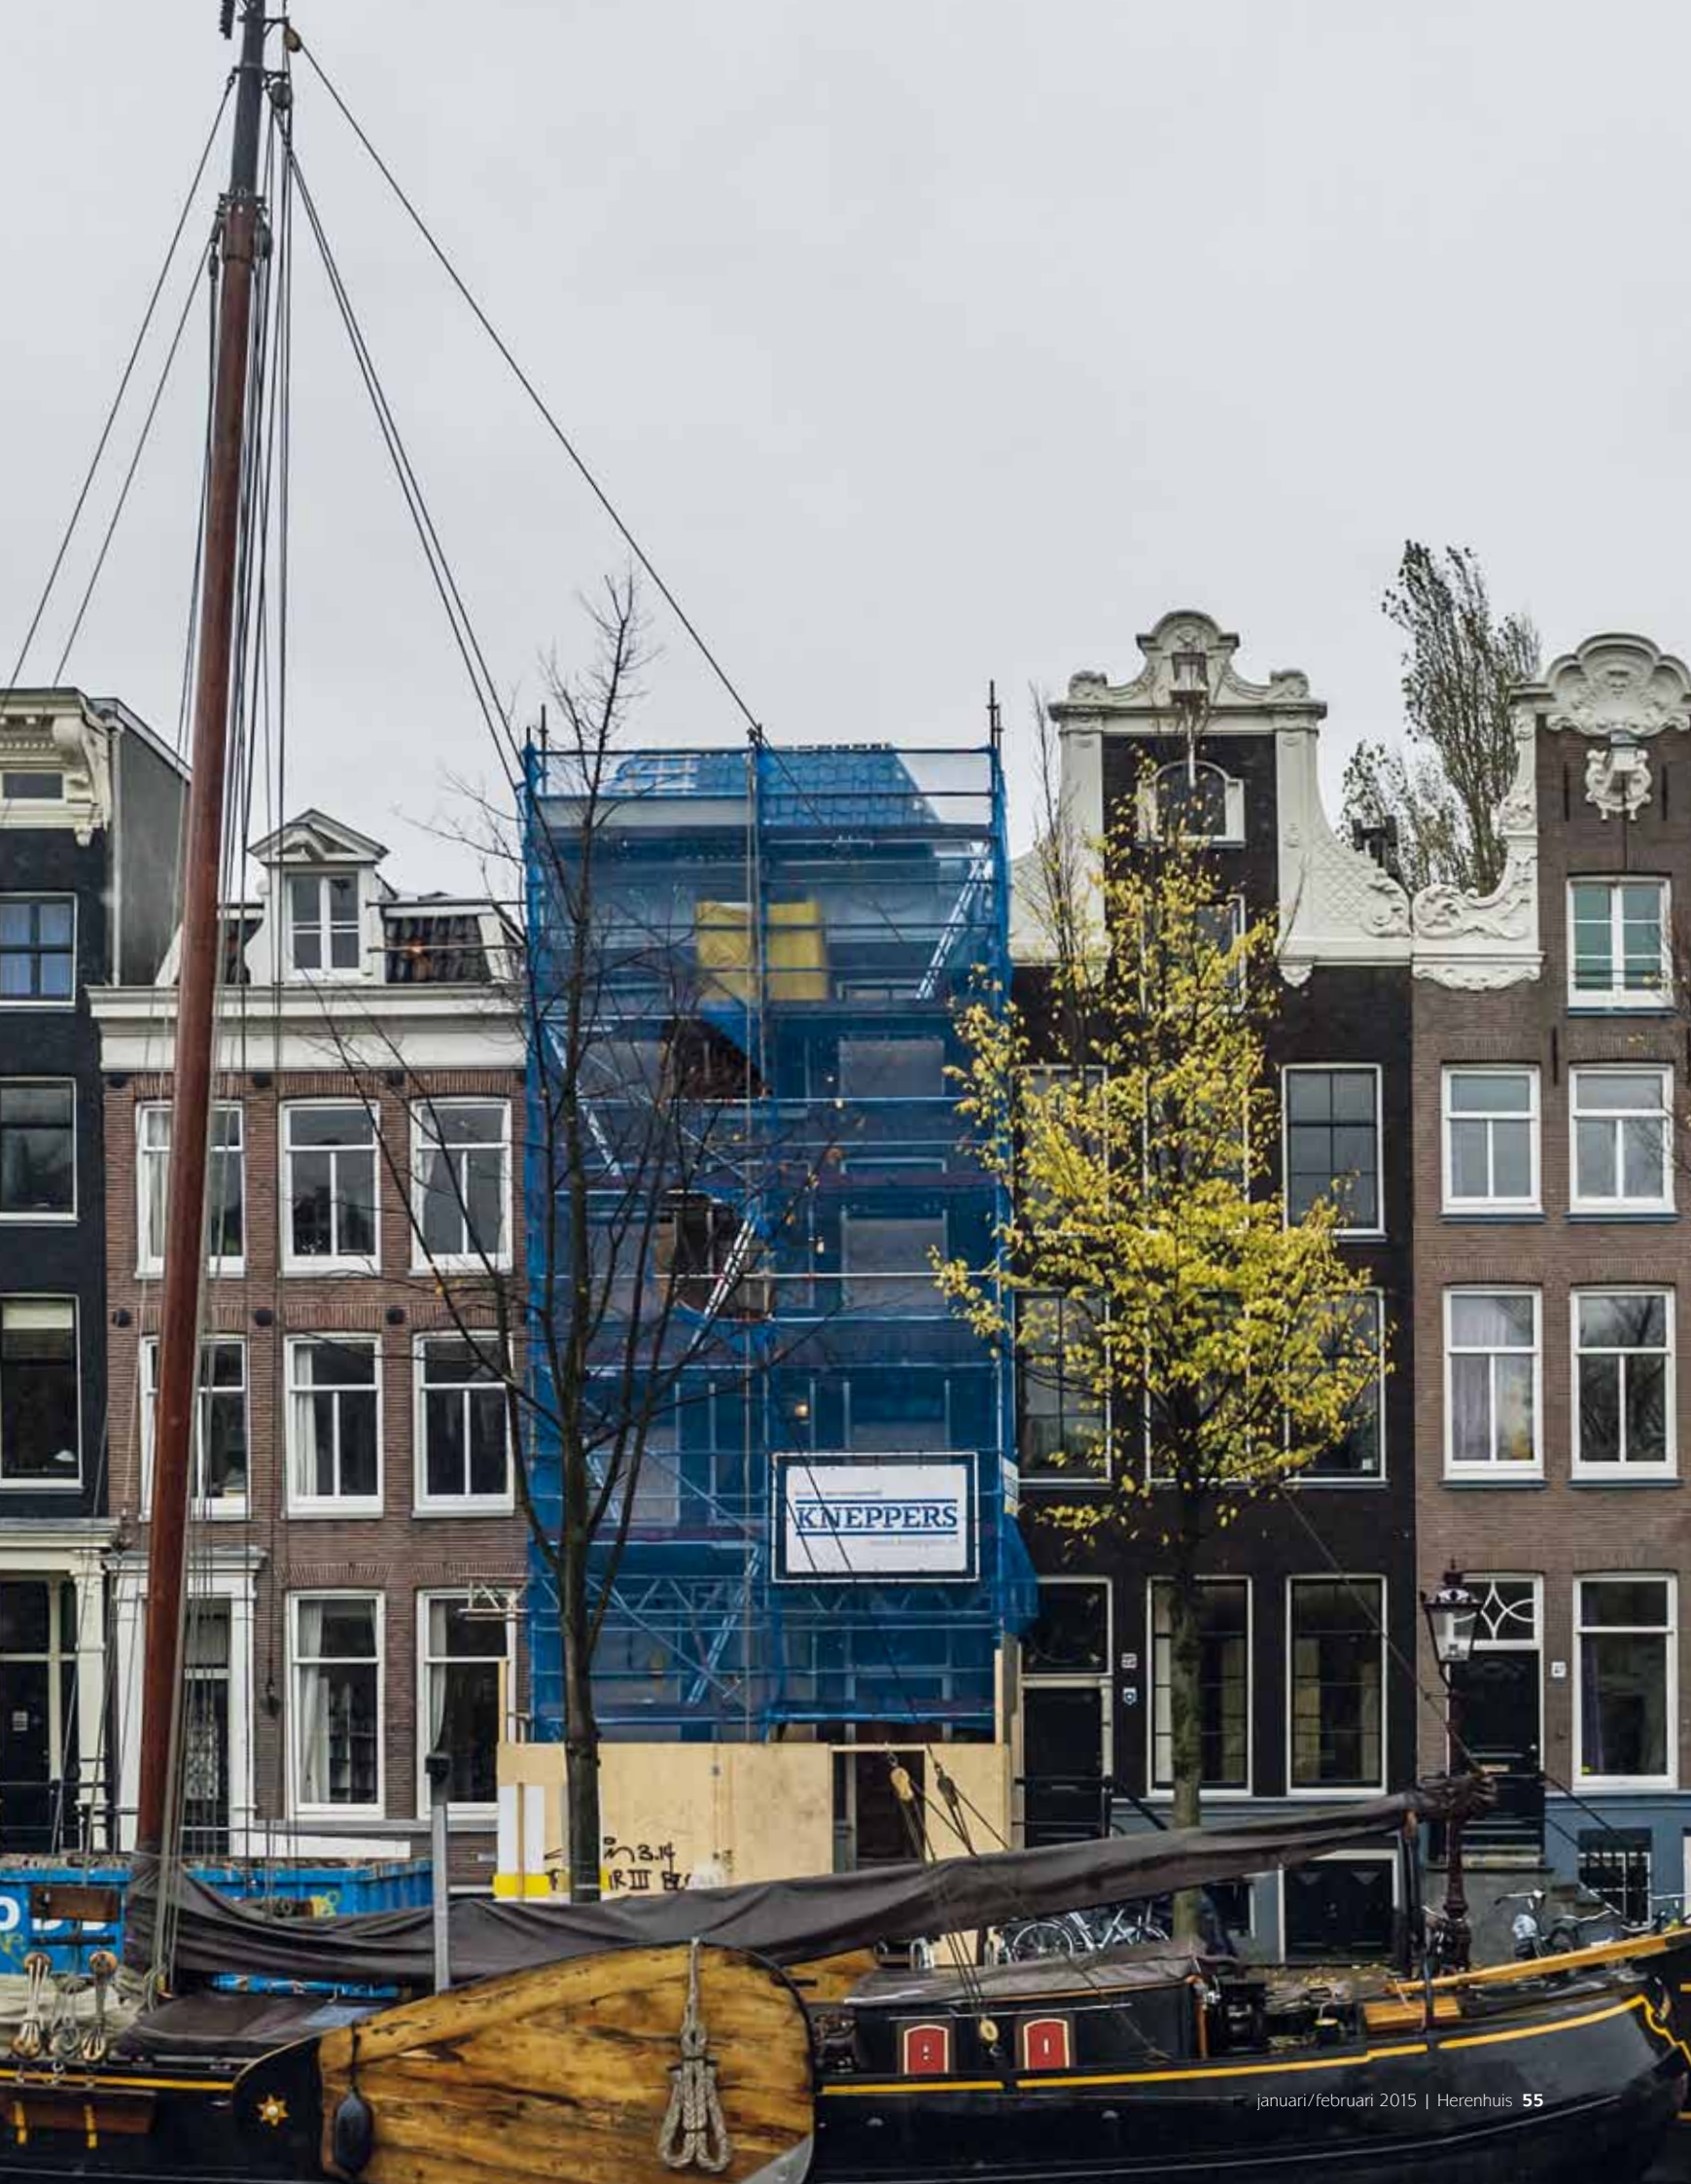
Boven | De lijstgevel is voorzien van eikenhouten ornamenten. Het houtsnijwerk was zo vaak geschilderd dat de detaillering niet meer zichtbaar was. Met veel zorg zijn de schilderlagen weggeschuurd en opnieuw geschilderd. Het hout was droog, maar in zeer goede staat.
