## Een kapconstructie ophogen

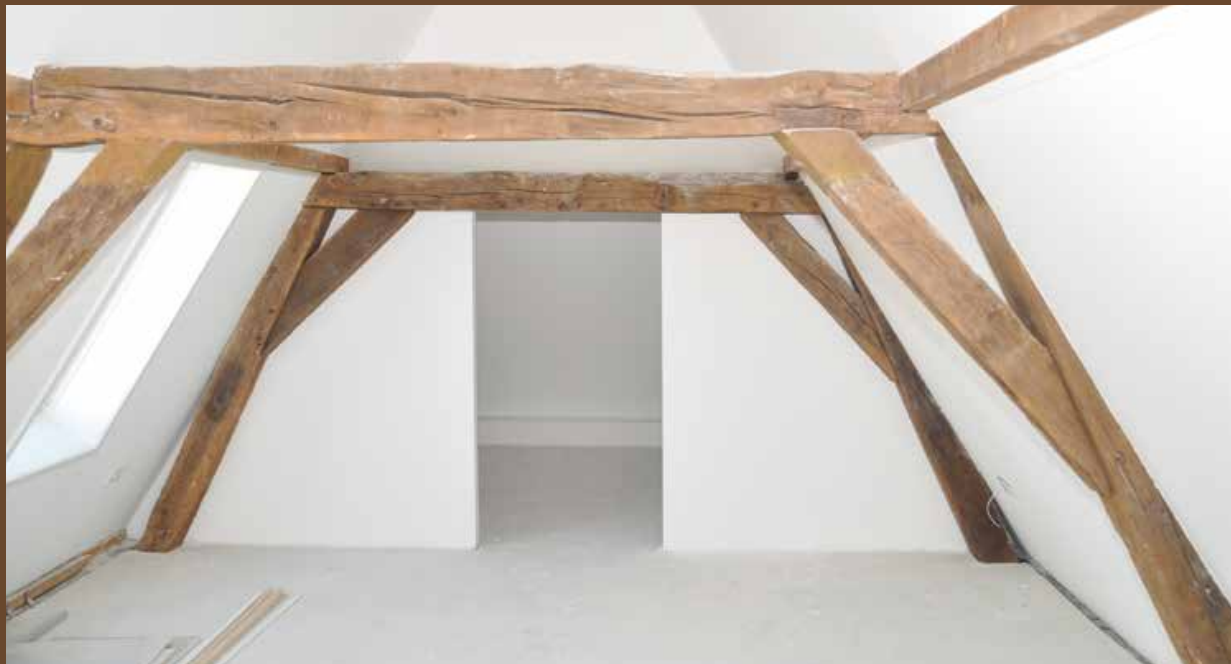
Dezelfde situatie speelde in een monumentaal pand aan de Polstraat in Deventer. In goed overleg met de gemeentelijke afdeling Monumentenzorg, en na afgifte van een vergunning (het betreft een grote ingreep), is daar de kapconstructie vijftien centimeter opgehoogd. Nadat de ringbalk afgestempeld was en het spantbeen geschoord, konden de vaklieden de verbindingen van spant en korbeel losmaken van de spantbalk. Met behulp van stempels bracht men de kap vervolgens vijftien centimeter omhoog. In het spantbeen en korbeel werden

glasfiberstaven geboord, die doorlopen tot in de spantbalk. Om het spantbeen en korbeel kwamen houten mallen, die men vulde met een epoxy. Ook de glasfiberstaven werden aangegoten. Na uitharding is de epoxy afgewerkt.
