Vraag:

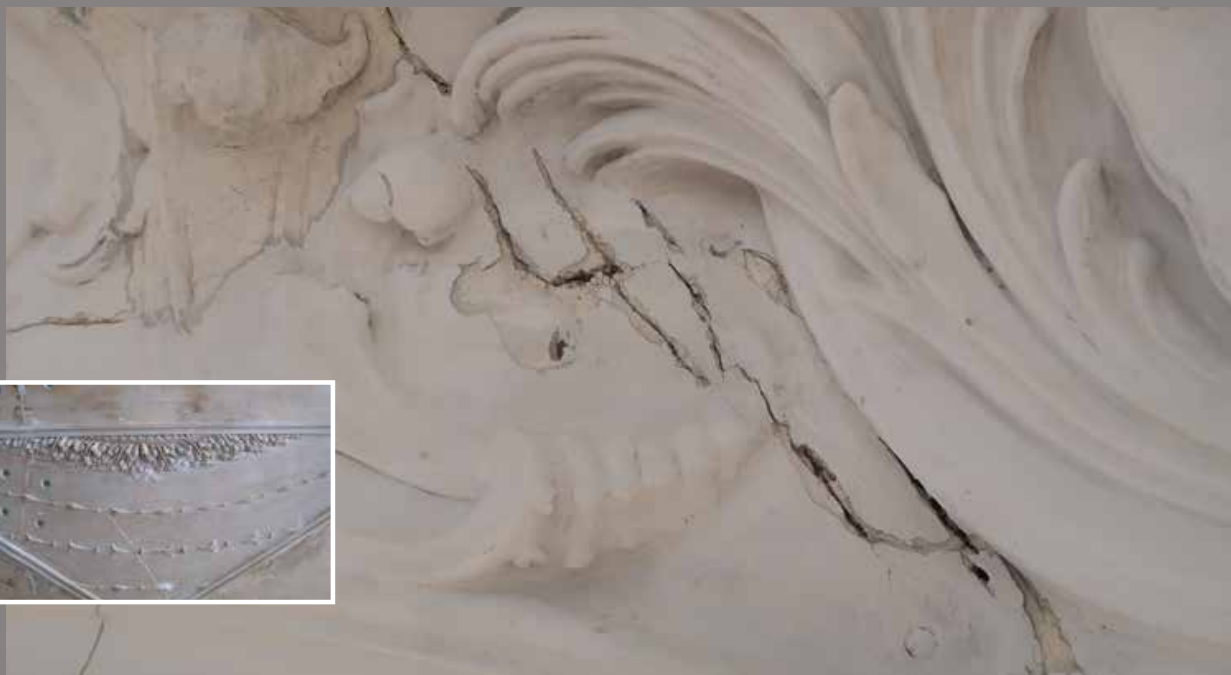
Antwoord:

Het sierplafond is al eeuwen een belangrijk gebouwonderdeel. In eerste instantie werd de bovenliggende houten vloer een vaak sierlijk uitgevoerd balkenplafond. Later ontstond de behoefte aan een strak stucplafond met ornamenten. Aan het zogenoemde rachelwerk (op het plafond bevestigde houten latten) werden met nagels en koperdraad rieten matten aangebracht, die fungeerden als pleisterdrager. Door ouderdom ontstaan echter problemen in de hechting: van het pleisterwerk aan het riet of van het riet aan het rachelwerk. Door vocht, trillingen of thermische spanning ontstaat

scheurvorming in het pleister en kan een plafond(deel) zelfs loskomen en naar beneden vallen. Wanneer het koperdraad vergaan is, kun je dit oplossen door de rieten matten opnieuw aan de houten latten te bevestigen met roestvrijstalen schroeven en ringen. Op de plekken van de nieuwe schroeven moet het pleisterwerk uiteraard wel
