Restauratie in 's-Hertogenbosch

HERSTEL VAN 500 JAAR OUDE MUURSCHILDINGEN

DE RESTAURATIE VAN EEN OGENSCHIJNLIJK EENVOUDIG WINKELPAND IN DE BINNENSTAD
VAN 'S-HERTOGENBOSCH BRACHT EEN ONGELOOFLIJKE RIJKDOM AAN HET LICHT. DE
BOUWCONSTRUCTIE, HET BOUWMATERIAAL, DE MUURSCHILDINGEN EN HET STUCWERK
BRENGEN DE BEZOEKERS VIJFHONDERD JAAR TERUG IN DE TIJD.

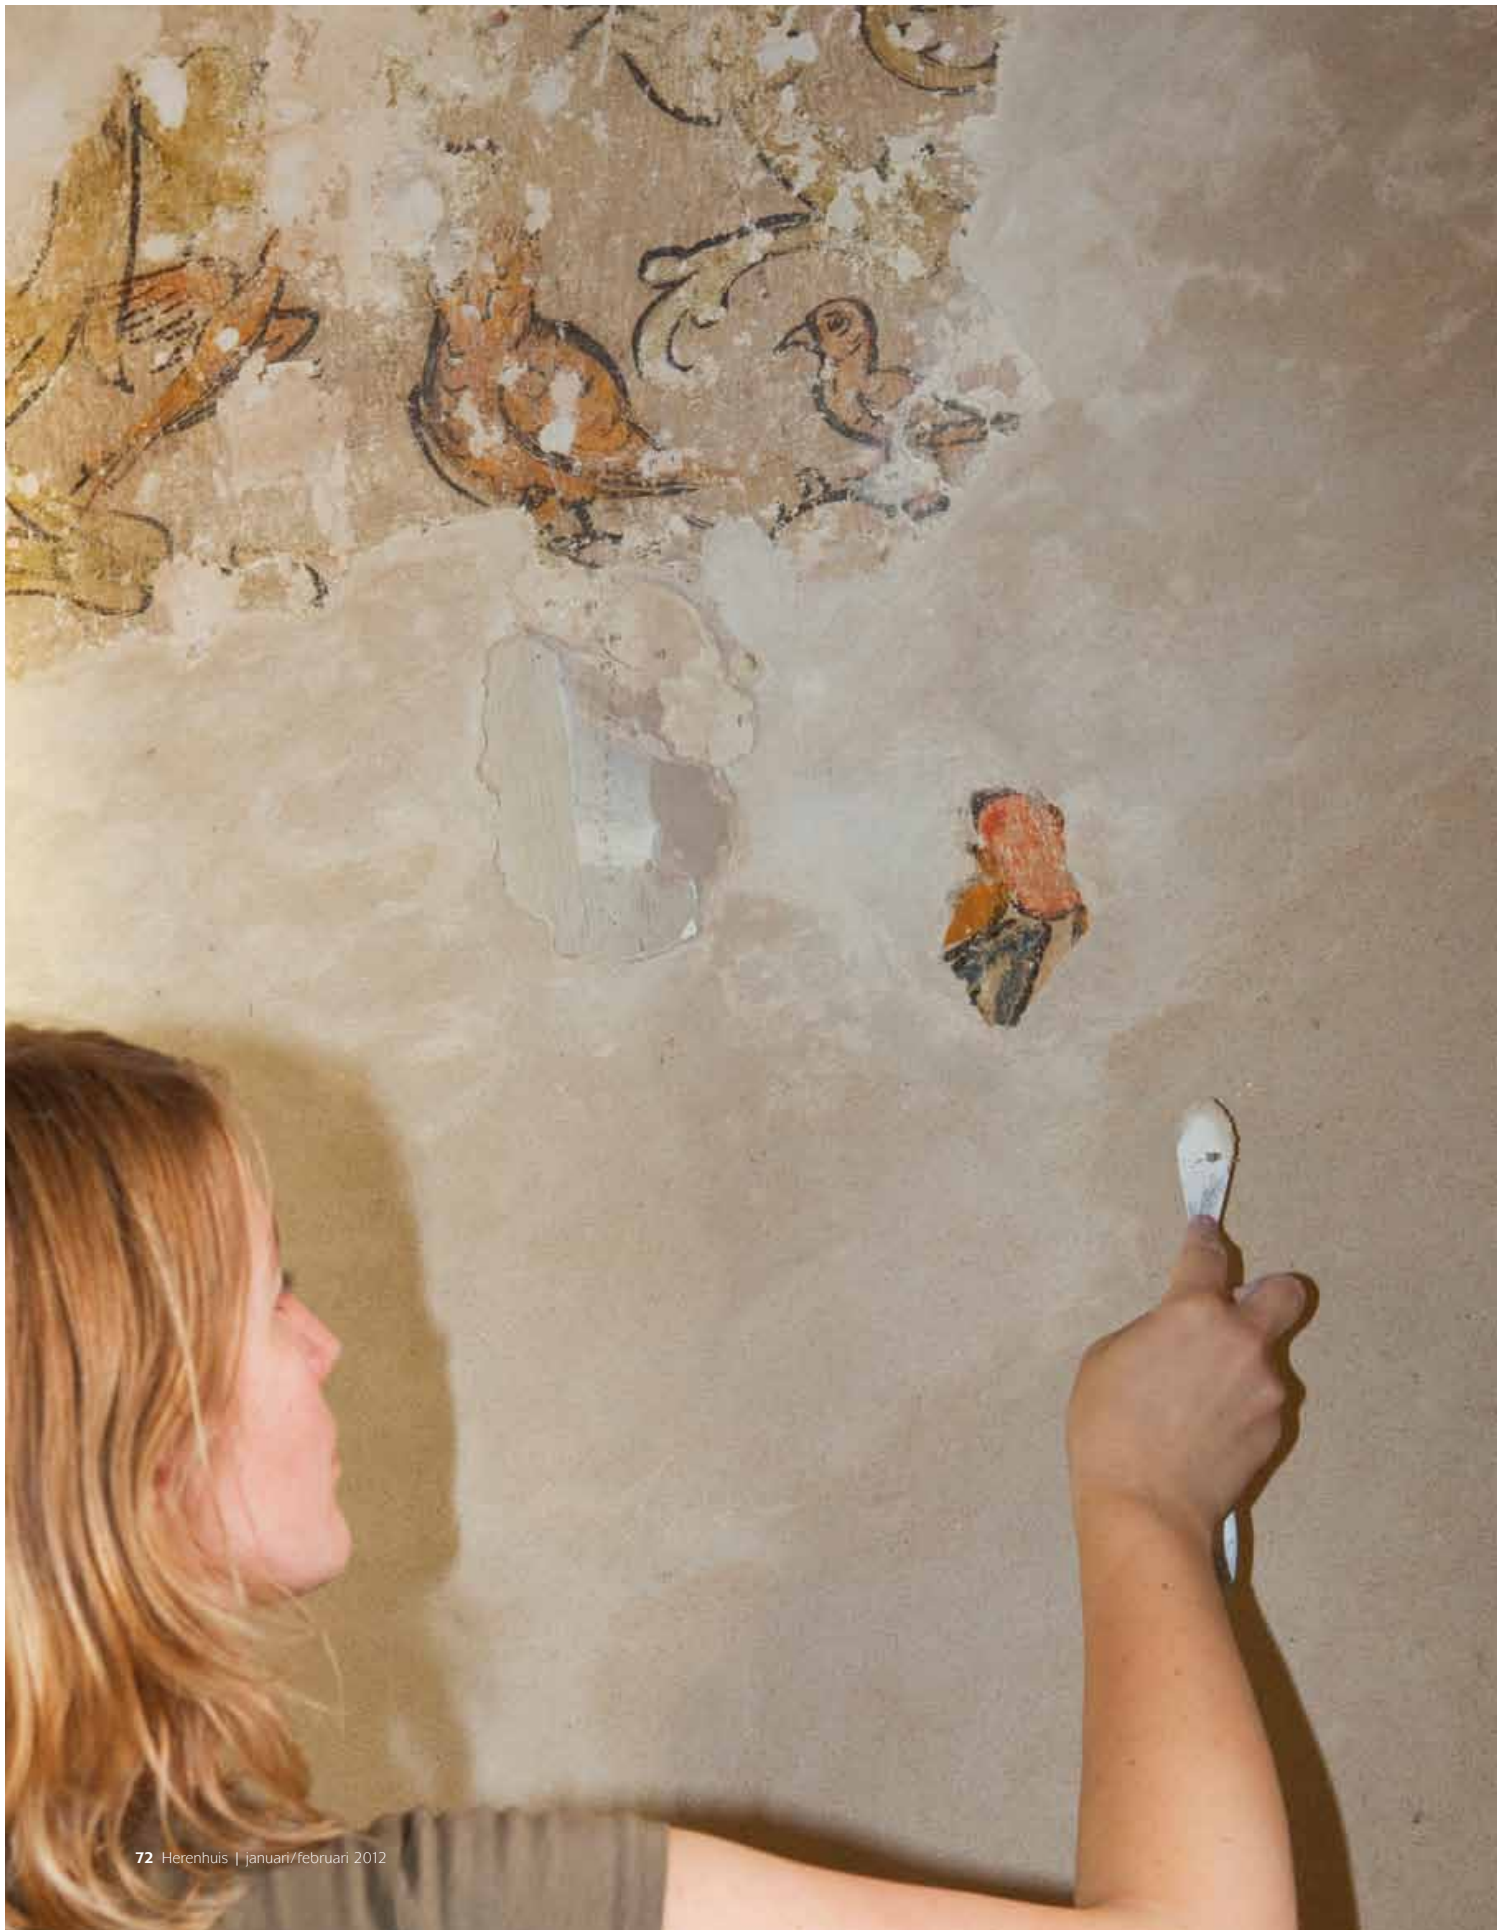
*Achter een dik pakket witkalklagen
zaten bijna gave muurschilderingen*

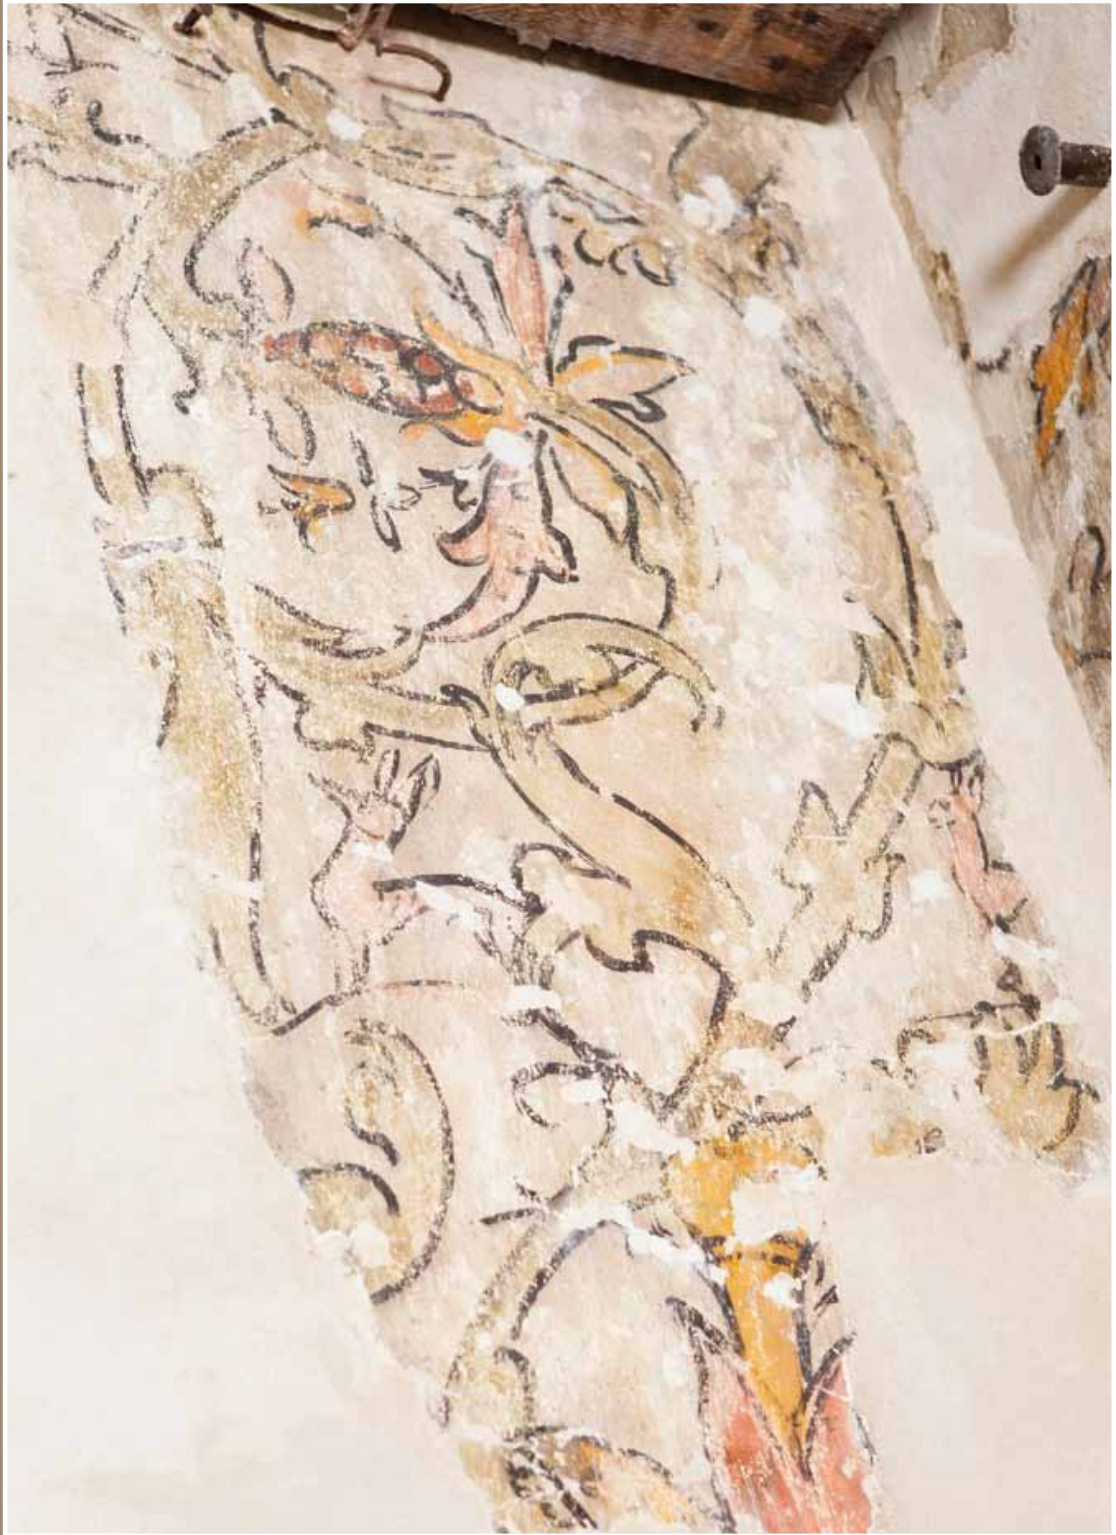
Boven | In de gang werd een renaissancecartouche uit omstreeks 1580 blootgelegd bestaande uit een tekstvak met imitatie rol- en bandwerk. Rechterpagina boven | Een beschilderd gewelf in de Sint Jan met schilderijen die vergelijkbaar zijn met de schilderijen in het pand aan de Hinthammerstraat. Rechterpagina linksonder | De schilderijen in de achterkamer bestaan uit bloem- en bladranken waar tussen verschillende dieren rondlopen.

Visueel het meest opvallende zijn de blootgelegde schilderijen op de muren in de achterkamer. Zoals de laatgotische schilderijen uit het midden van de zestiende eeuw, die ook tijdens het bouwhistorisch onderzoek zijn aangetroffen op de muur van de gang (ooit onderdeel van de kamer uitmakend). Achter al die wanden, verborgen onder een dik pakket witkalklagen, kwamen de geschilderde ranken met uitbundige, gestileerde bloemen en subtiel geschilderde dieren als een vos, een haas en een hond tevoorschijn. Op de linker zijmuur tussen de vensters is een groot deel van een engel met krulharen en een mooie roodgeel gekleurde vleugel bewaard gebleven. Daartegenover zit een vroegrenaissance schildering, direct geïnspireerd op de beroemde prenten van Hans Vredeman de Vries: een grote cartouche met rol- en beslagwerk en een omkaderde, tweeregelige tekst met aan de

onder- en bovenzijde in het midden een mannenhoofdje. De tekst, uit omstreeks 1580, luidt: 'Mensche vrest godt en soeckt den vrede en doet een aender als ghij wijlt, datmen u dede. Soo wijje benijt een anders profijt selden eest dat hij bedijt'.
