Restauratie van achttiende-eeuwse boerderij in Baarn

MET BEITEL EN ZAAG, MAAR KARNEMELK KAN OOK

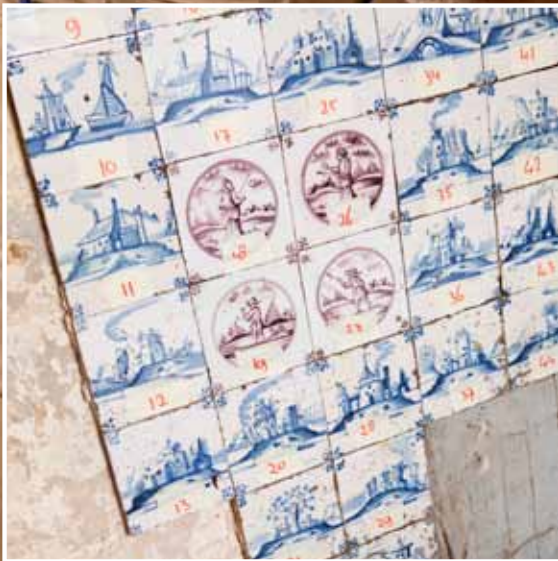
Linksboven | De schouw in de jachtkamer is een vierehalf meter brede schouw. Voor de restauratie was deze nog open tot aan het dak. Ans heeft er nu haar leeshoek. Rechtsboven | De Makkumer tegeltjes horen bij het huis, maar hebben de tand des tijds niet helemaal doorstaan. Een deel is tijdens de leegstand uit het huis geroofd. De overige zijn tijdelijk verwijderd voor de restauratie. Daarbij gingen veel tegels kapot. De Müllers hebben ze weer netjes in elkaar gepuzzeld. De ontbrekende tegels zijn aangevuld met witjes.

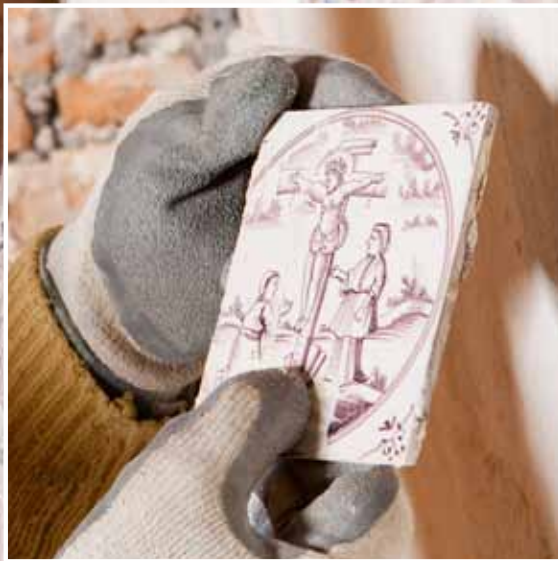
Linksboven | De schouw in de jachtkamer is een vierehalf meter brede schouw. Voor de restauratie was deze nog open tot aan het dak. Ans heeft er nu haar leeshoek. Rechtsboven | De Makkumer tegeltjes horen bij het huis, maar hebben de tand des tijds niet helemaal doorstaan. Een deel is tijdens de leegstand uit het huis geroofd. De overige zijn tijdelijk verwijderd voor de restauratie. Daarbij gingen veel tegels kapot. De Müllers hebben ze weer netjes in elkaar gepuzzeld. De ontbrekende tegels zijn aangevuld met witjes.
