Restauratie van een winkel/woning in Amersfoort

DE MIDDELEEUWEN IN EEN NEGENTIENDE-EEUWS JASJE

OP HET EERSTE GEZICHT OOGT HET PAND AAN HAVIK 37 IN DE AMERSFOORTSE BINNENSTAD ZOALS DE MEESTE GEBOUWEN ER OM HEEN: OUD, MAAR NU OOK WEER NIET ZO HEEL ERG OUD. PAS TIJDENS DE RESTAURATIE KWAM EEN GESCHIEDENIS VAN VELE EEUWEN AAN HET LICHT.

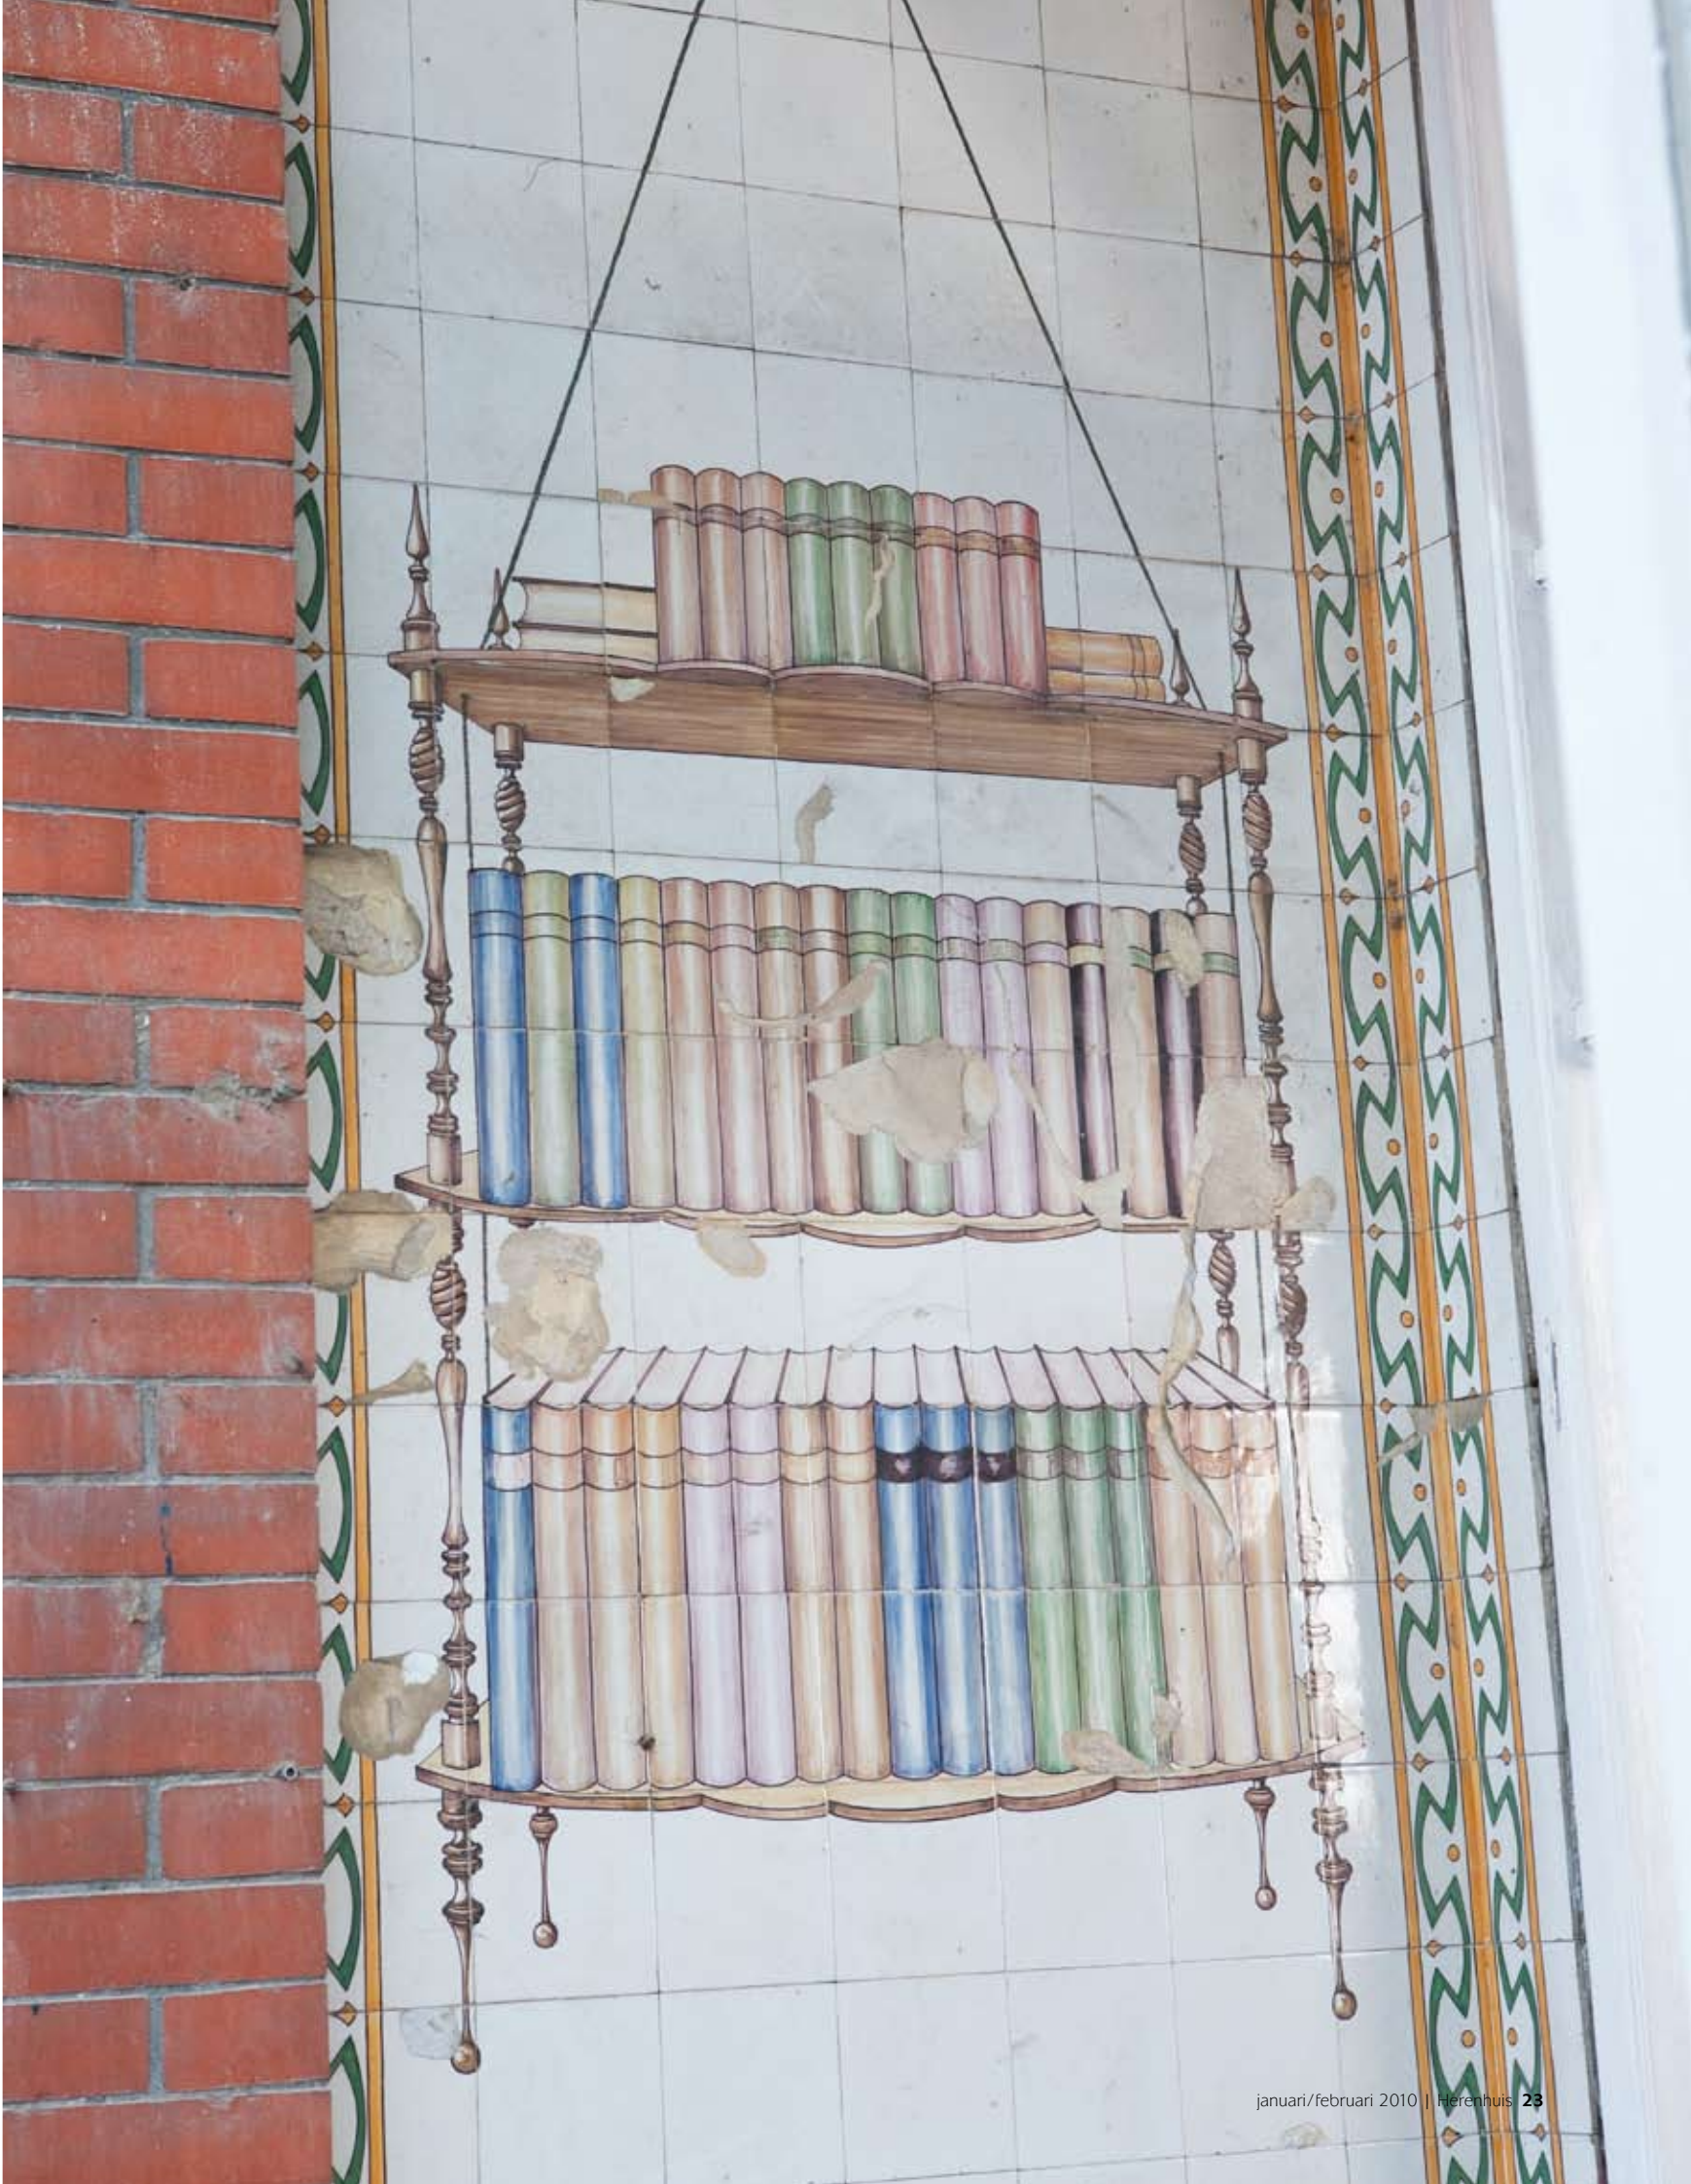
Linksboven | Alle rondhout sporen zijn afgenomen en plaatselijk vervangen en/of aangeheeld.

Rechtsboven | De zestiende-eeuwse kapconstructie is plaatselijk hersteld. Ontbrekende onderdelen zijn opnieuw gemaakt en met traditionele pen- en gat verbindingen aan elkaar verbonden.

Als eerste startte het bedrijf met de restauratie van de zestiende-eeuwse kapconstructie. De balklagen met moer- en kinderbinten werden weer zichtbaar gemaakt, de balkkoppen en verloren gegane delen van de sleutelstukken werden hersteld en ontbrekende sleutelstukken zijn gecompleteerd

in eikenhout. 'Wat nog ten dele goed was hebben we zo gelaten en aangevuld of versterkt met nieuw hout, waarbij bijvoorbeeld de nieuwe balkdelen met staven van glasfiber zijn versterkt ten behoeve van de draagkracht. Daarbij zijn alle ingrepen in het zicht gelaten, zodat de historie van het pand afleesbaar is in het interieur, nu, maar ook voor het nageslacht en toekomstige cultuurhistorici.' Flip van de Burgt wijst naar het dak van het voorhuis waar opvallend lange, zogenoemde oud-Hollandse rode dakpannen liggen, zeldzaam voor Amersfoort. 'Een deel daarvan moest worden vervangen en we zijn door heel Nederland op zoek gegaan naar de juiste dakpannen. Als restauratieaannemer is het een kick om zo'n pannendak zo origineel mogelijk te herstellen.'

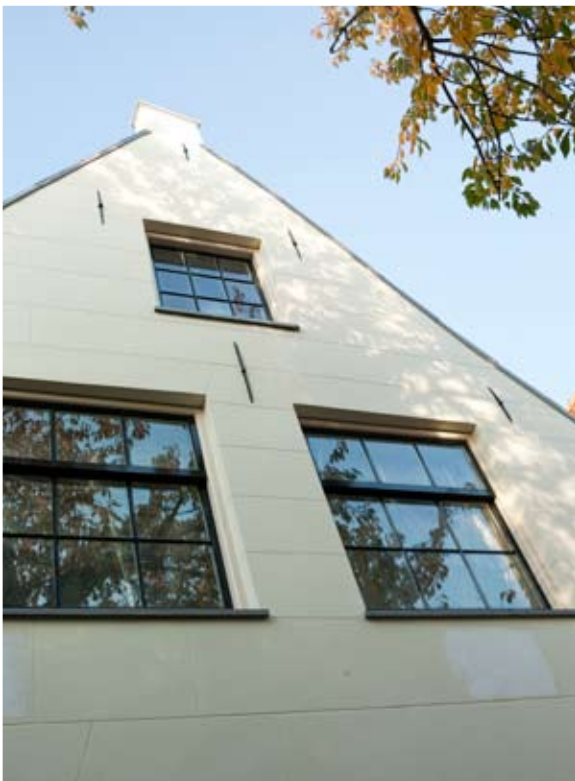
Linksboven | De kozijnen, ramen en deuren van de achtergevel zijn aan de hand van de nog aanwezige bouwsporen volledig vervangen.

Lopend naar de achterzijde van het pand toont Van de Burgt de gerestaureerde achtergevel, die in een zeer slechte staat verkeerde. 'Op sommige stukken waren nog restanten van oude kozijnen aanwezig, maar de oorspronkelijke ramen

ontbraken. Latere doorbraken en wijzigingen hebben tot een heel onevenwichtig beeld geleid. Op basis van de nog aanwezige bouwsporen konden wij de gevel zijn oorspronkelijke aanzien teruggeven'.

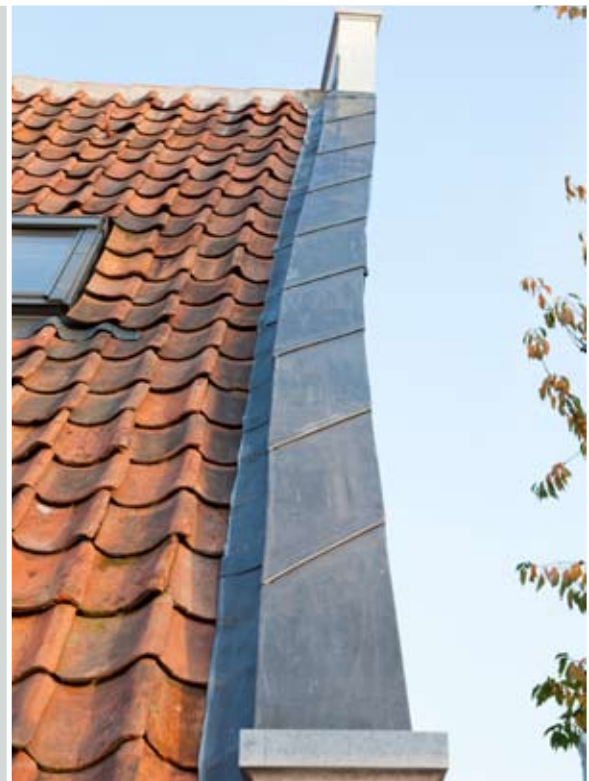
Rechtsboven | De achtergevel is afgedekt met een loden afdekking.

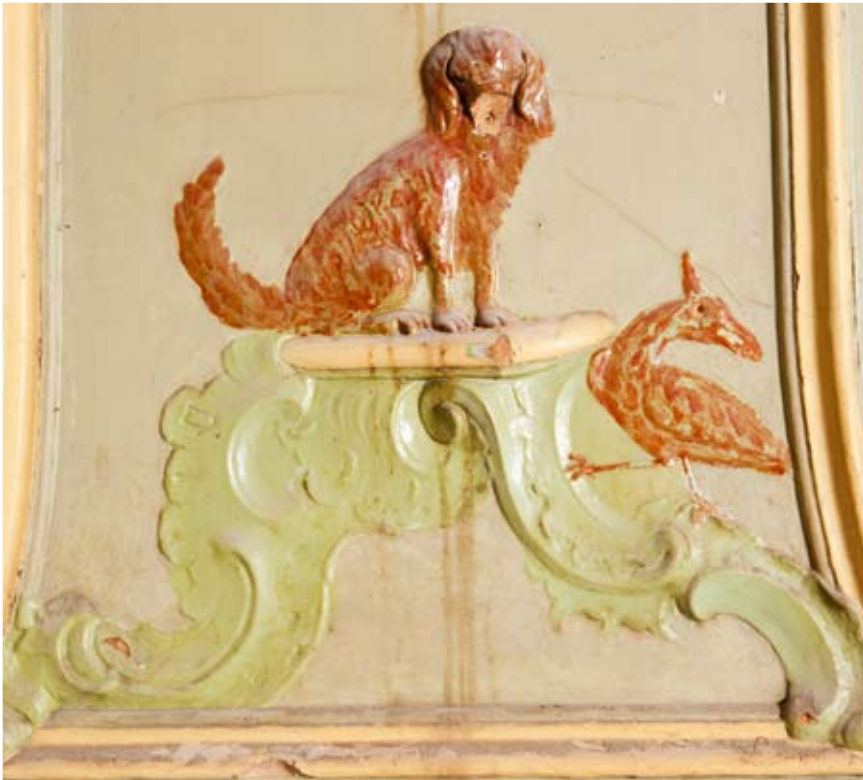
Links | Op de boezem van de schouw zijn bij kleuronderzoek negen verflagen aangetroffen. De eerste verflaag is hoogstwaarschijnlijk een houtimitatie uit de achttiende eeuw.

Gescheiden door een zware muur ligt achter de voormalige winkelruimte de tuinkamer, die onderdeel uitmaakt van het achterhuis. Deze stijlkamer dateert uit de achttiende eeuw en moet ooit rijk gedecoreerd zijn geweest. Uit deze periode stamt ook het moer- en kinderbintenplafond met sleutelstukken. Tussen deze moerbalken was een vlak plafond aangebracht, omlijst door renaissance profileringen. Nog altijd heel fraai is de schouw met rococokenmerken en een marmere schoorsteenmantel. Naar de betekenis van de daarop afgebeelde hond en kraanvogel wordt vooralsnog

gegist. De restauratie van de stijlkamer omvat niet alleen het herstel van de schouw, maar ook van de vlakke plafonds met de omlijsting en het opnieuw aanbrengen van een eigentijdse wandbespanning. Dat wat nog teruggevonden is van de oorspronkelijke keramische vloertegels wordt in het midden van de, nu zwevende, vloer opnieuw aangebracht, boven een hedendaagse vloerverwarming.
