Grachtenpand geeft geheimen prijs

Verrassing op verrassing

Een grachtenpand kan heel wat geheimen verbergen, aangename en minder aangename. Bewoonster en interieurarchitecte Trude Hooykaas en restauratie-aannemer Michiel de Nijs vertellen over hun ontdekkingen bij de restauratie van het voorhuis aan de Oudezijds Voorburgwal 113 in Amsterdam.

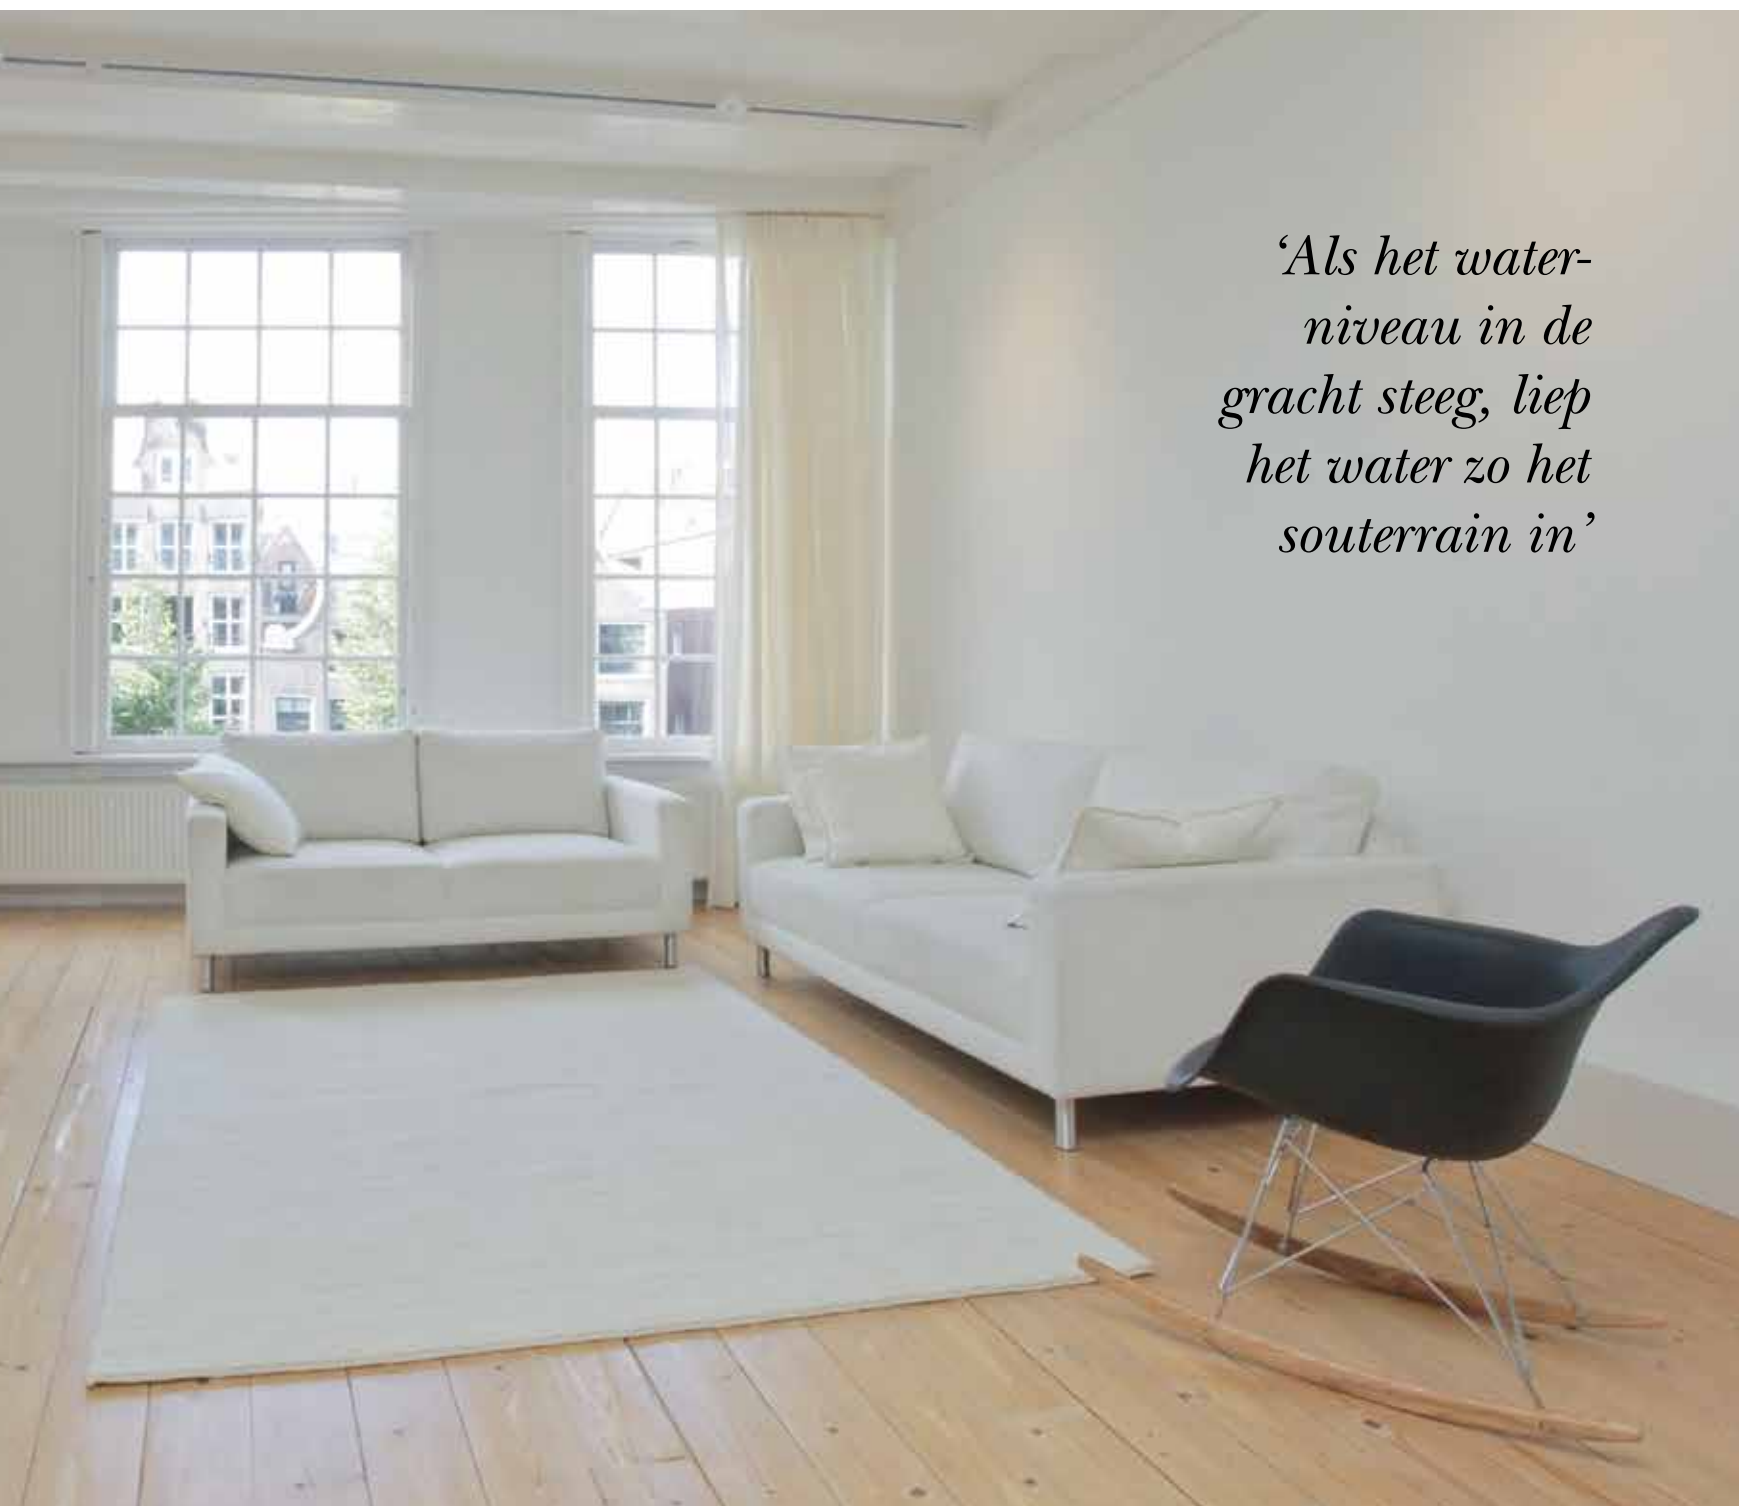
Het meest spectaculaire onderdeel van de restauratie was de aanpak van het souterrain. Trude had vanaf het begin incidenteel wateroverlast, en dan alleen in het achterhuis. Maar dat werd erger toen de gemeente in 2008 het riool langs de Oudezijds Voorburgwal vernieuwde en er vanuit het pand slechts één rioolbuis werd aangesloten. Trude: 'Het souterrain van het voorhuis stond ineens regelmatig blank. Er moest dus iets gebeuren.' Aannemer Michiel de Nijs bedacht samen met constructeur Strackee een oplossing. Ze groeven de ruimte tot het grondwaterniveau af en voorzagen

*‘Als het water-
niveau in de
gracht steeg, liep
het water zo het
souterrain in’*

haar van een nieuwe vloer met een opstaande rand van circa vijftig centimeter waardoor er een soort bak ontstond. Hiervoor moest apart een vergunning worden aangevraagd. Bovendien eiste de gemeente Amsterdam onderzoeken naar asbest en grondvervuiling. Asbest werd niet gevonden maar de grond bleek zwaar vervuild en moest zorgvuldig worden afgevoerd. Ook kwam de oorzaak van de vochtproblemen aan het licht: een open riool dat, onder de straat door, zo de gracht in liep. Michiel ziet het nog voor zich: 'Als het waterniveau in de gracht steeg, liep het water zo het souterrain in. En dat was nog niet alles, ook de burens ter rechterzijde bleken al hun afvalwater op dit riool te lozen.' Het nieuwe riool is weggewerkt tussen de 'bak' in het souterrain en de zijgevel. Bijzonder is dat deze 'bak' nergens aan de zijmuren hangt maar rust op acht stalen buispalen die veertien meter de grond in zijn geheid. De

middeleeuwse zijmuren worden zo gespaard voor te veel gewicht en druk, wat tot scheurvorming zou kunnen leiden. De vloer is afgewerkt met marmer, een keuze die aansluit op de gebruikelijke zeventiende-eeuwse afwerking van souterrains.

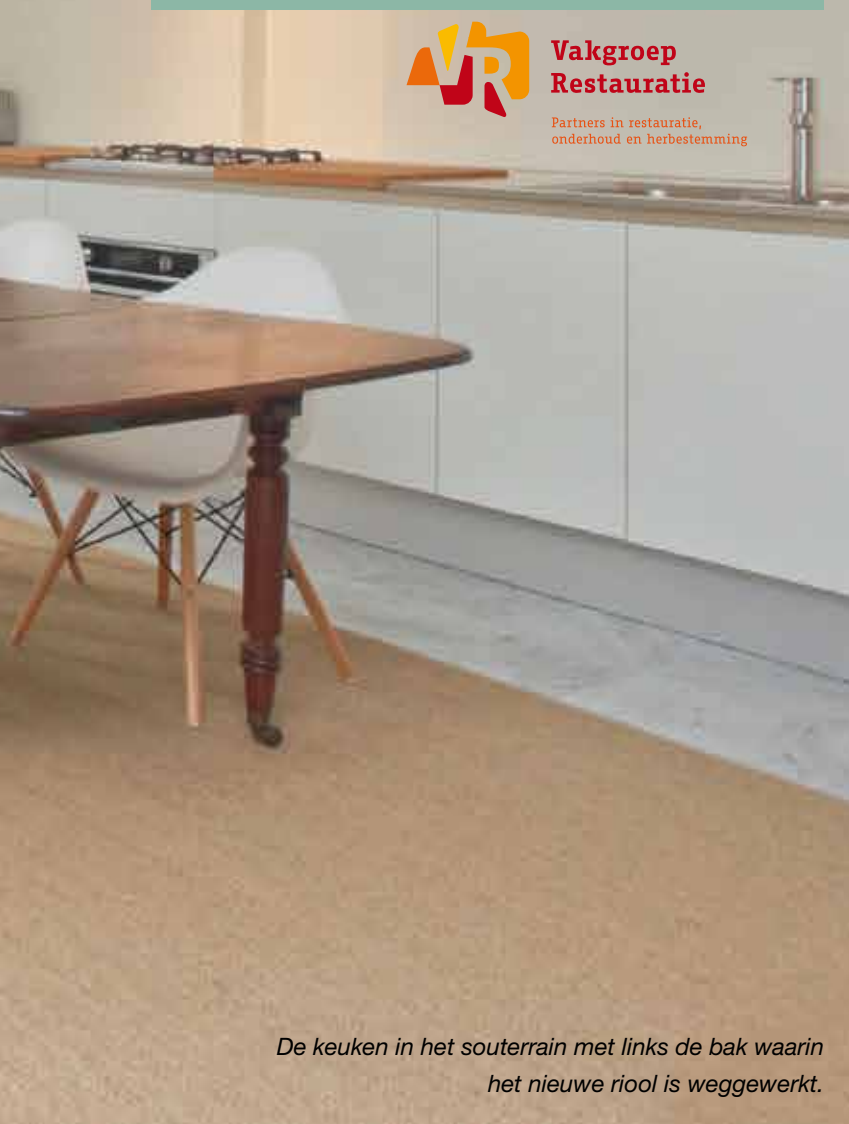
De keuken in het souterrain met links de bak waarin het nieuwe riool is weggewerkt.

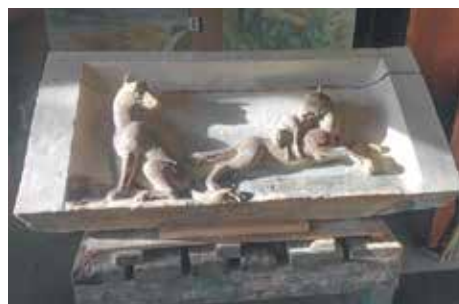
De gevonden gevelsteen krijgt na de restauratie een mooi plekje in de gang.

De achterkamer bleek onder diverse verlaagde plafonds een prachtige balkenplafond en nog een deel van het stucwerk rond de schoorsteen te bezitten. Door het stripwerk kreeg de ruimte bovendien een imposante hoogte van vierenhalve meter. Een puntje van zorg was de tussenvloer in de voorkamer die bewoog als je er overheen liep. 'Een dansende vloer hoort bij een oud pand', dacht Trude. Maar de balken bleken instabiel en moesten vervangen worden door nieuwe. Ook de ingemetselde (beschadigde) gevelsteen onder de entreetrap zorgde voor een verrassing. Van de twee wolven die daarop staan afgebeeld draagt er eentje een schaap op zijn rug. Onderzoek door de Vereniging Vrienden van Amsterdamse Gevelstenen wees uit dat het pand vroeger de naam De twee wolven droeg. Restaurateur Jan Hilbers heeft de gevelsteen prachtig gerestaureerd. Omdat er in de gevel geen goede plek is voor de steen is Trude van plan zelf een mooie sokkel te ontwerpen en de gevelsteen een prominente plaats in de gang te geven. ■
