Stadspaleis Herengracht gerestaureerd

# ‘Groot respect voor collega’s van *weleer*’

Aan de Amsterdamse Herengracht - van de Gouden Bocht tot aan de Amstel - rijgen de fraaie stadspaleizen zich aaneen. Een van die bijzondere panden, gebouwd in de classicistische stijl, wordt op dit moment gerestaureerd door GF Deko Aannemers. Op de bouwplaats gaan vakmanschap en vernieuwing hand in hand.

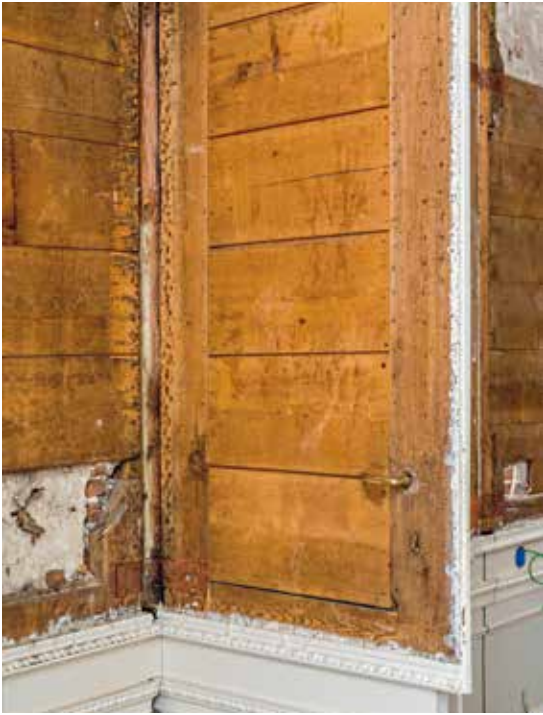
*Vakmanschap van weleer: de deurconstructie die achter de linnen bespanning verborgen zit.*

De stijkkamers krijgen een nieuwe linnen bespanning op de muren. Zoals gebruikelijk lopen de bespanning en de lambriseringen met lijstwerk door over de deuren. Nu het oude linnen is verwijderd, kun je de bijzondere, samengestelde constructie van de deurkozijnen goed zien. Om te zorgen dat het linnen niet kapot ging bij het openen van de deur, werden aparte gootjes gemaakt. Martin kijkt er met bewondering naar. 'Dit is echt een fraai staaltje vakmanschap van de timmerlieden van toen.'

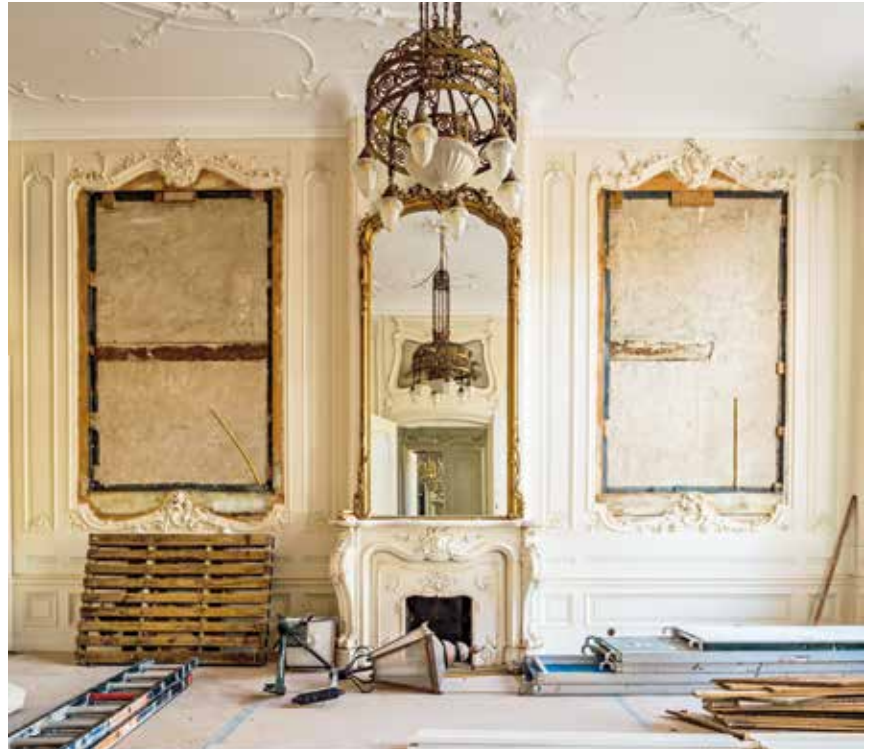
*Tussen 1781-1783 kwamen de huidige stijkkamers tot stand.*

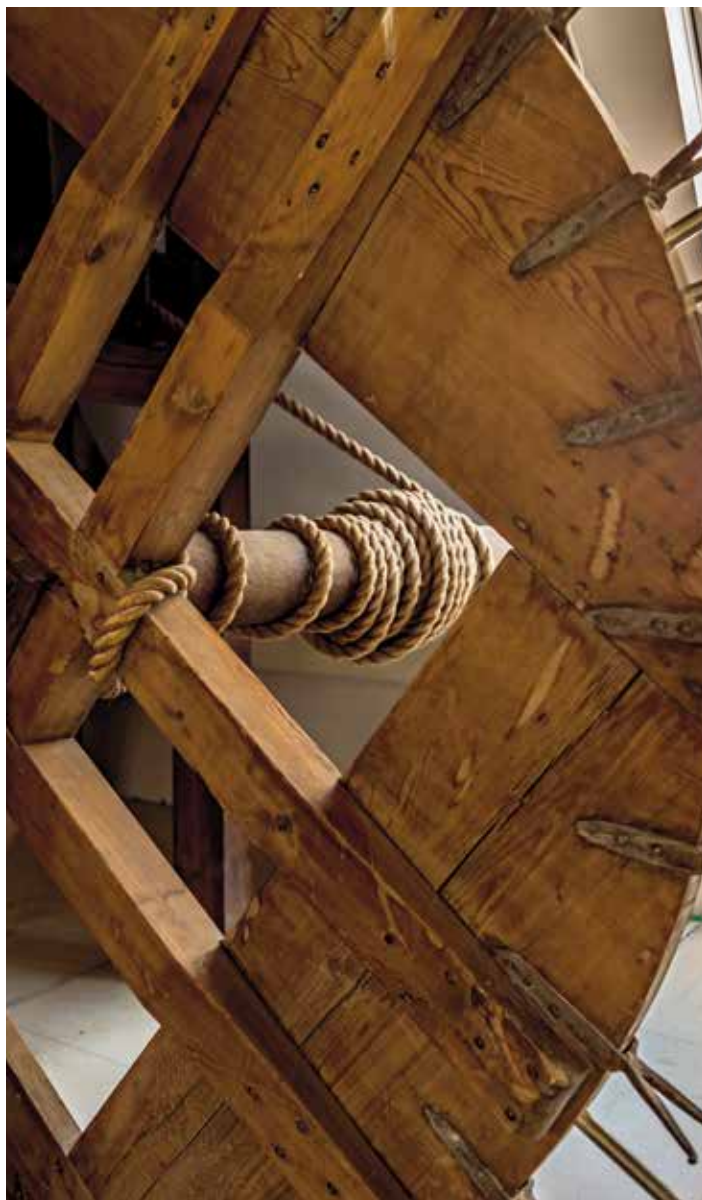
*Het hijsmechaniek dateert uit de zeventiende eeuw.*

Zelf vindt Martin de kapconstructie het mooiste aan dit grachtenpand. 'De kap is nog helemaal origineel en in uitzonderlijk goede staat. Ook is het hijsmechaniek uit de zeventiende eeuw nog aanwezig, een prachtig stuk vakwerk.' De zolder is verbouwd tot één grote ruimte. De oude kantoortjes zijn eruit gehaald en

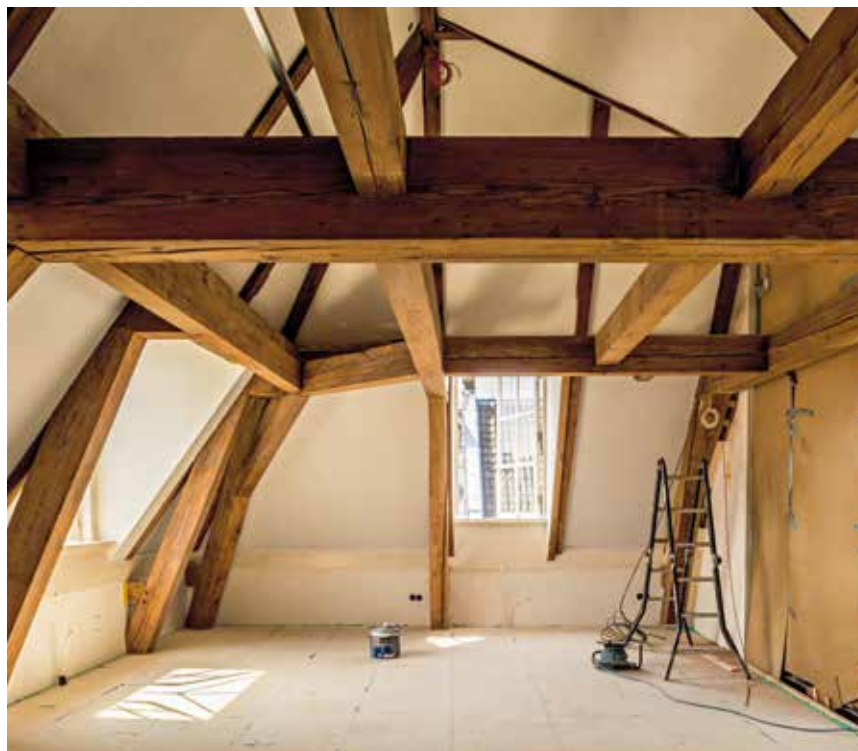
*Martin: 'De kapconstructie is nog helemaal origineel en in uitzonderlijk goede staat.'*

het dakterras (waarvoor ooit een rechthoekige uitsparing uit de dakconstructie werd gezaagd) is overkapt met een glazen dak. De diverse dakramen zijn vervangen door nieuwe kozijnen met dubbel glas. Ooit verborgen op de donkere pakzolder, is de oude kapconstructie nu schitterend in het zicht gebracht en het pronkstuk van de bovenste verdieping van dit prachtige monument. ■

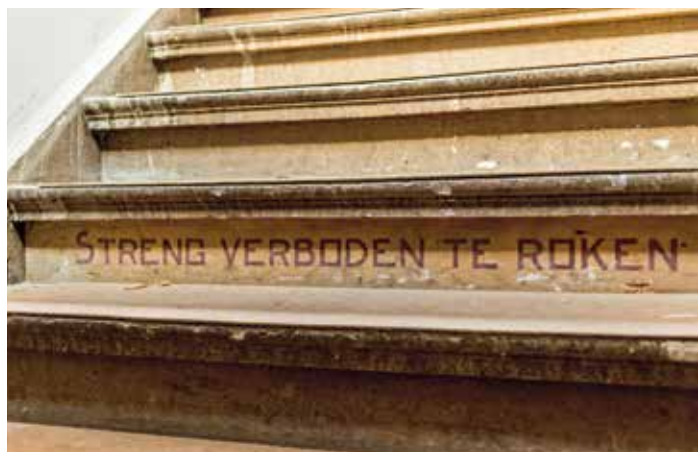
*De trap naar de zolder met de waarschuwing 'Streng verboden te roken'.*

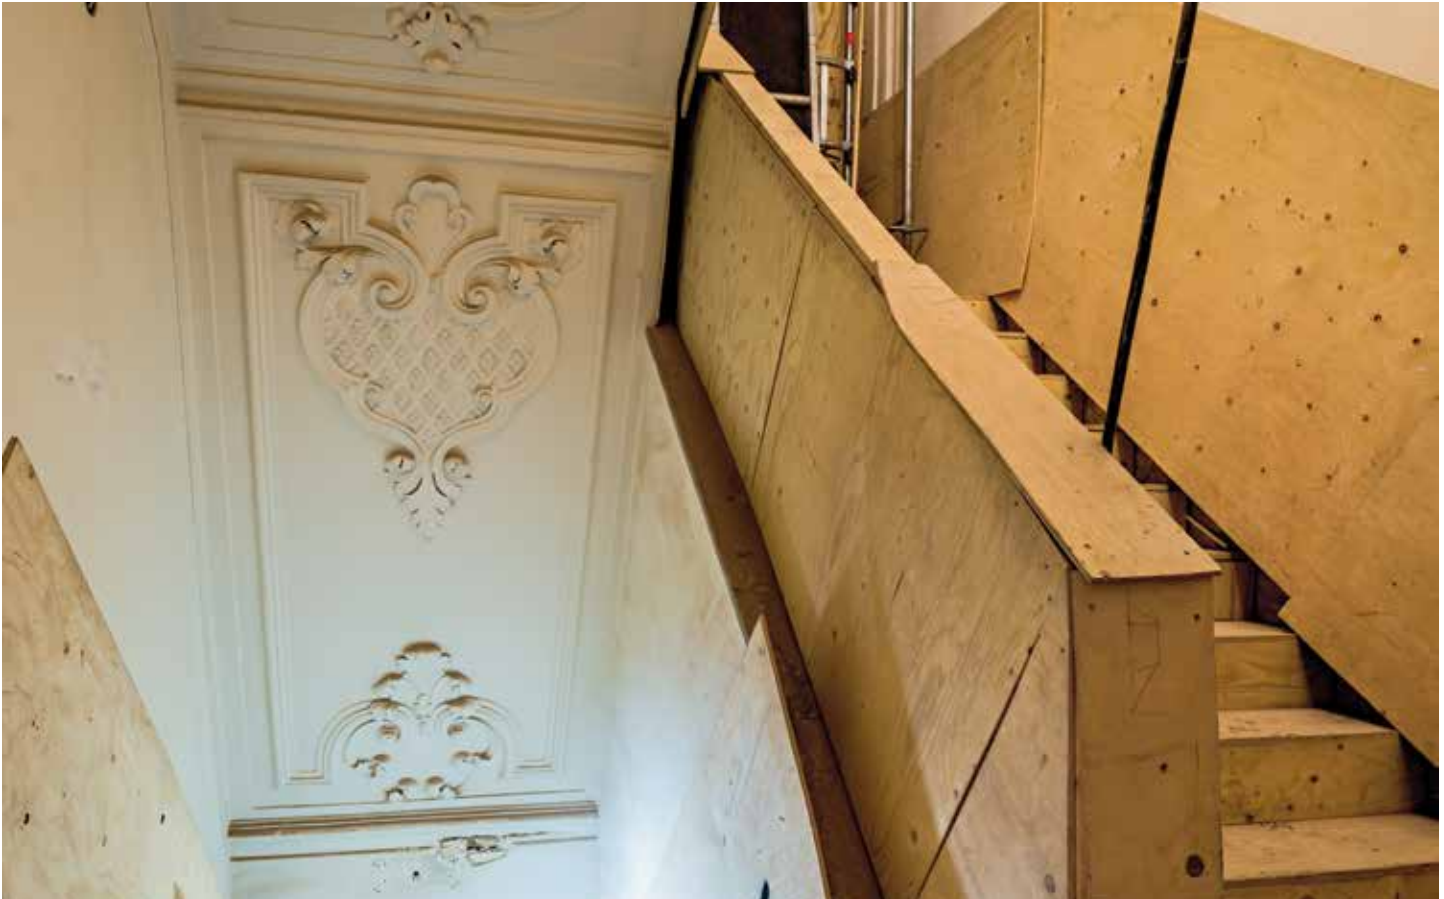
*De monumentale delen van de trap zijn goed ingepakt tijdens de restauratie.*

De vaklieden laten de meest monumentale delen van het interieur in het hoofdhuis ongemoeid; deze elementen verkeren in goede staat. In de gang en het trappenhuis worden het marmer, het stucwerk en het sierlijke, houten lijstwerk en de bijzondere trapbaluster schoongemaakt en geschilderd. Op de eerste verdieping is het teruggevonden historisch stucwerk onder twee verlaagde plafonds in ere hersteld. De monumentale trap kon helaas niet geheel ontdaan worden van later aangebrachte materialen. Daarom is er gekozen voor een afwerking met nieuwe, eiken dektreden en trapneuzen.
