**Rotte kies grondig aangepakt**

# Wapen van Heemstede weer een sieraad

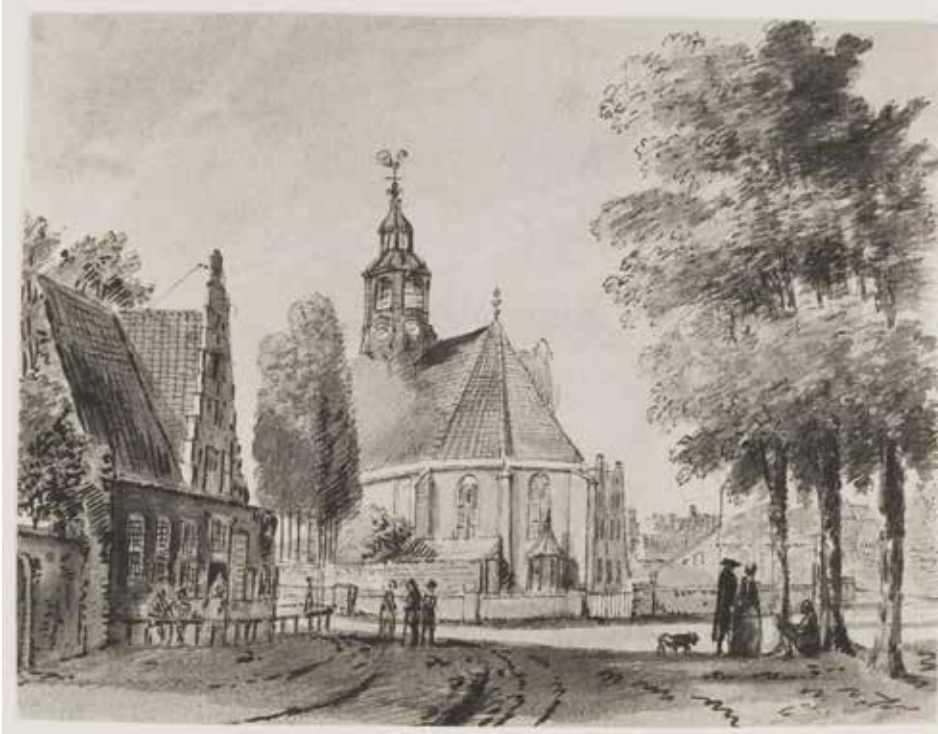
Een tekening uit 1768 toont de voorzijde van Het Wapen van Heemstede met de trapgevel, die bij de verbouwing rond 1780 werd vervangen door een lijstgevel. De herberg ligt prominent naast de Oude Kerk van Heemstede. Bron: Beeldbank Noord-Hollands Archief.

Het Wapen van Heemstede is gebouwd in de vroege zeventiende eeuw in een maniëristische stijl. De talloze verbouwingen hebben een grote impact gehad op het van oorsprong L-vormige gebouw. Rond 1780 werd de voorgevel met een verdieping verhoogd en verving men de trapgevel door een lijstgevel. Eind negentiende eeuw kreeg de herberg aan de voorzijde een overdekt terras, dat later verbouwd is tot serre. In dezelfde tijd kwam tegen de zijkant een woonhuis van twee verdiepingen met een mansardedak. Bij de samenvoeging van nummers 4 en 6 in 1963 is het interieur uit nummer 4 verwijderd. In 1991 verdwenen de binnenwanden uit beide panden. Aan de achterzijde verschenen in de loop der tijd allerlei aanbouwsels.

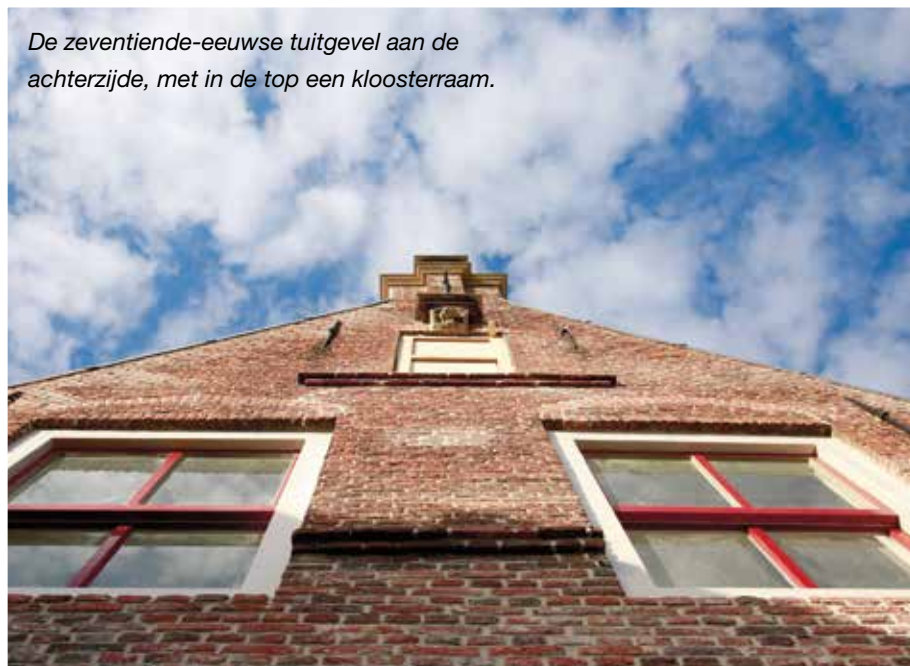
*De zeventiende-eeuwse tuitgevel aan de achterzijde, met in de top een kloosterraam.*
