Geslaagd restauratieproject in Nijmegen

Paarse boerderij is (voor even) wit

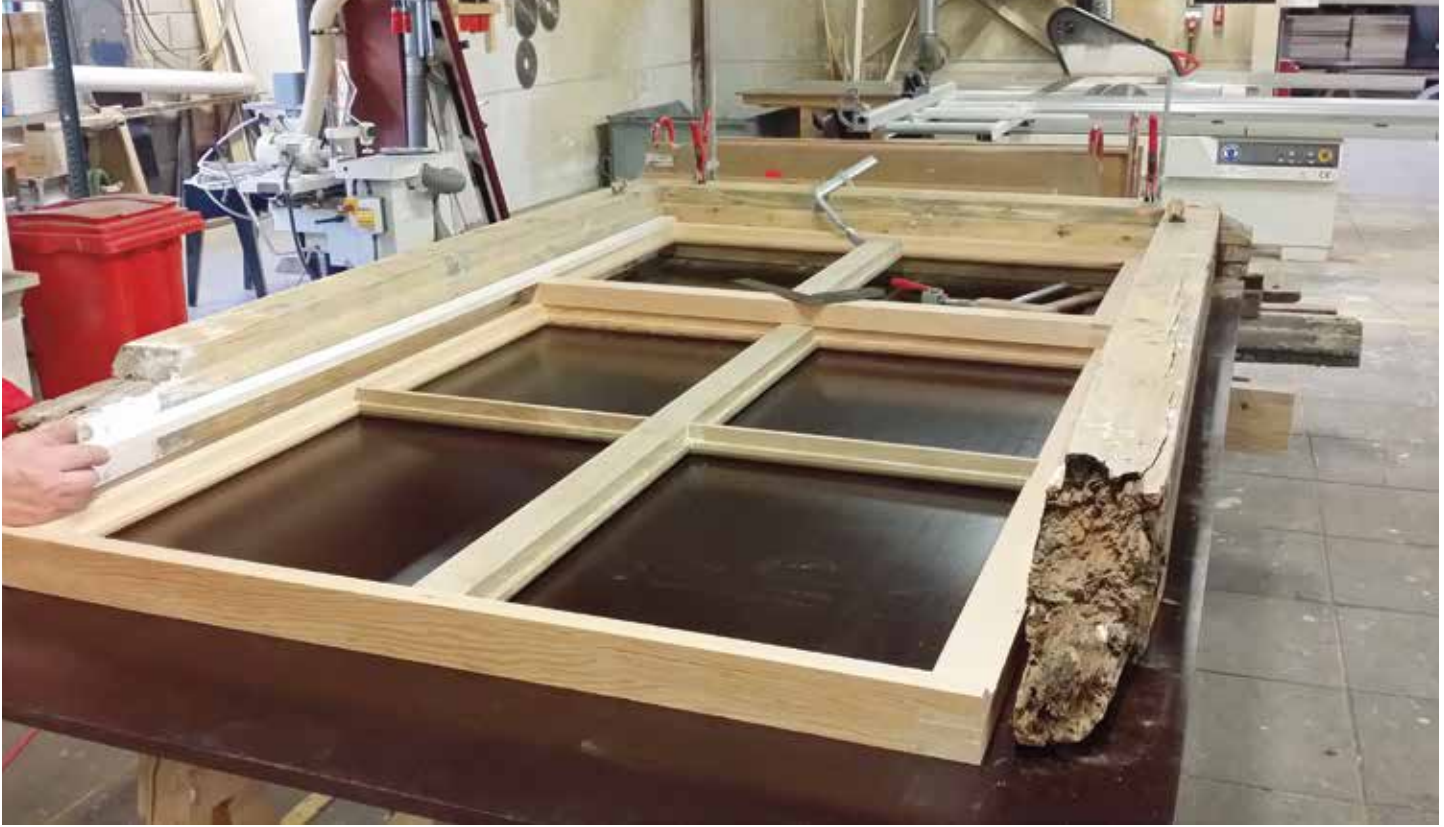
In de werkplaats van Cuppens +zn zijn de oude kozijnen zorgvuldig hersteld met behoud van zoveel mogelijk historisch materiaal. Een staaltje vakmanschap!

doorgebogen draagbalk die constructief niet meer voldeed, de krachten van het dak op. Het oude gebint kon zo bewaard blijven. De andere grote, ambachtelijke uitdaging was het herstel van de kozijnen, door timmerlieden Theo en Hans volbracht in de werkplaats van Cuppens.

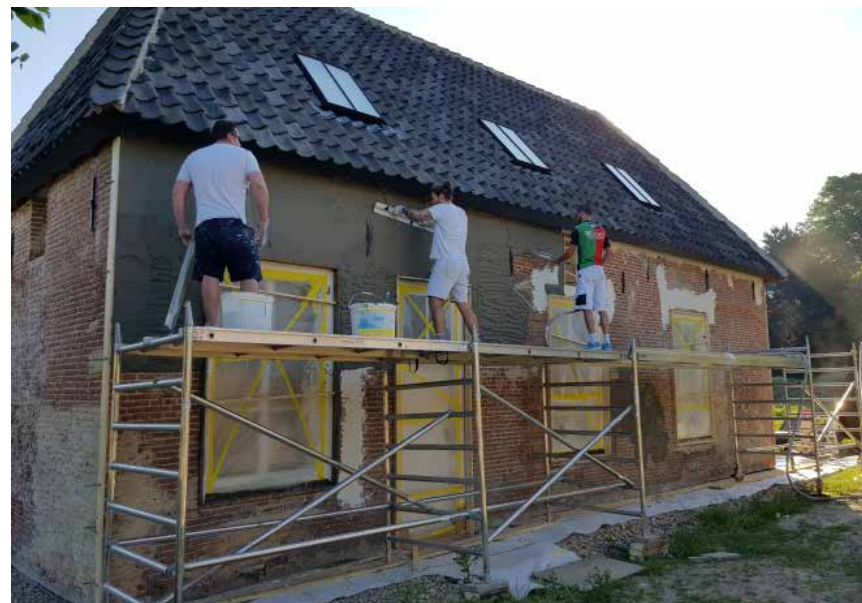
De gevels worden gestuct.

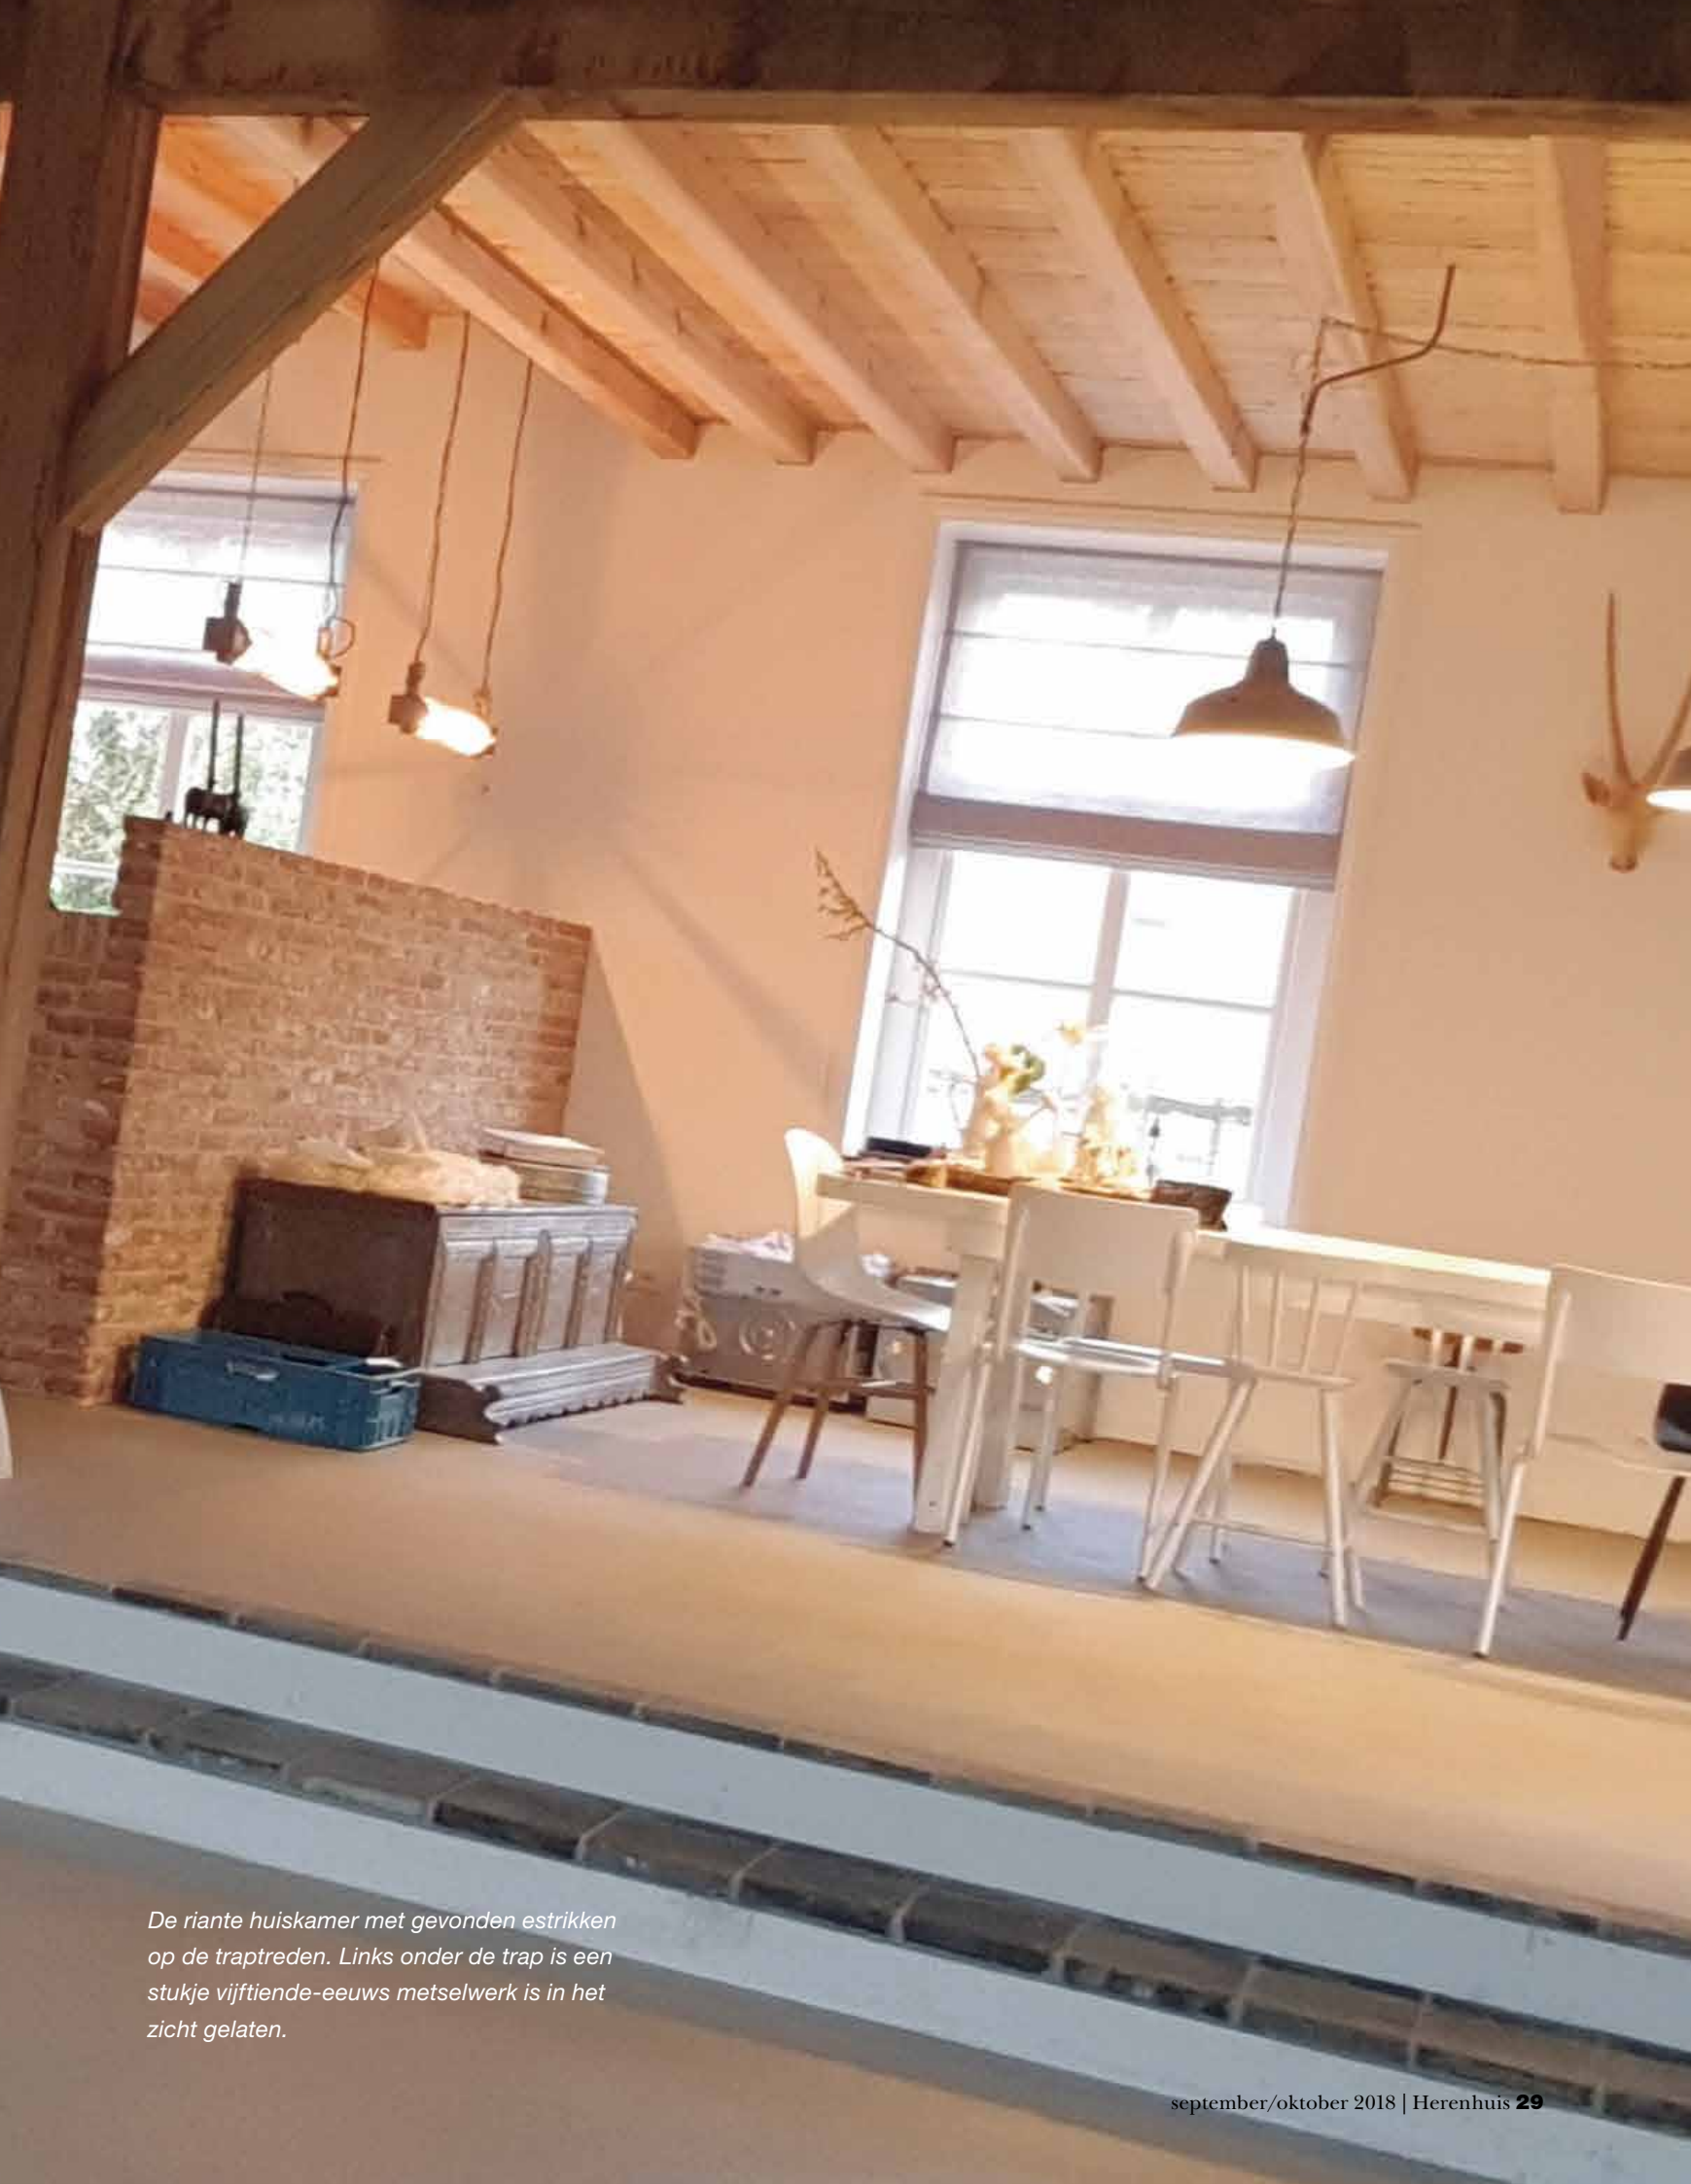
De riante huiskamer met gevonden estrikken op de traptreden. Links onder de trap is een stukje vijftiende-eeuws metselwerk is in het zicht gelaten.

Het voorhuis en de deel vormen één grote ruimte. De scheiding wordt gemarkeerd met een paar treden, afgewerkt met estrikken die in het voorhuis zijn aangetroffen. Gevonden

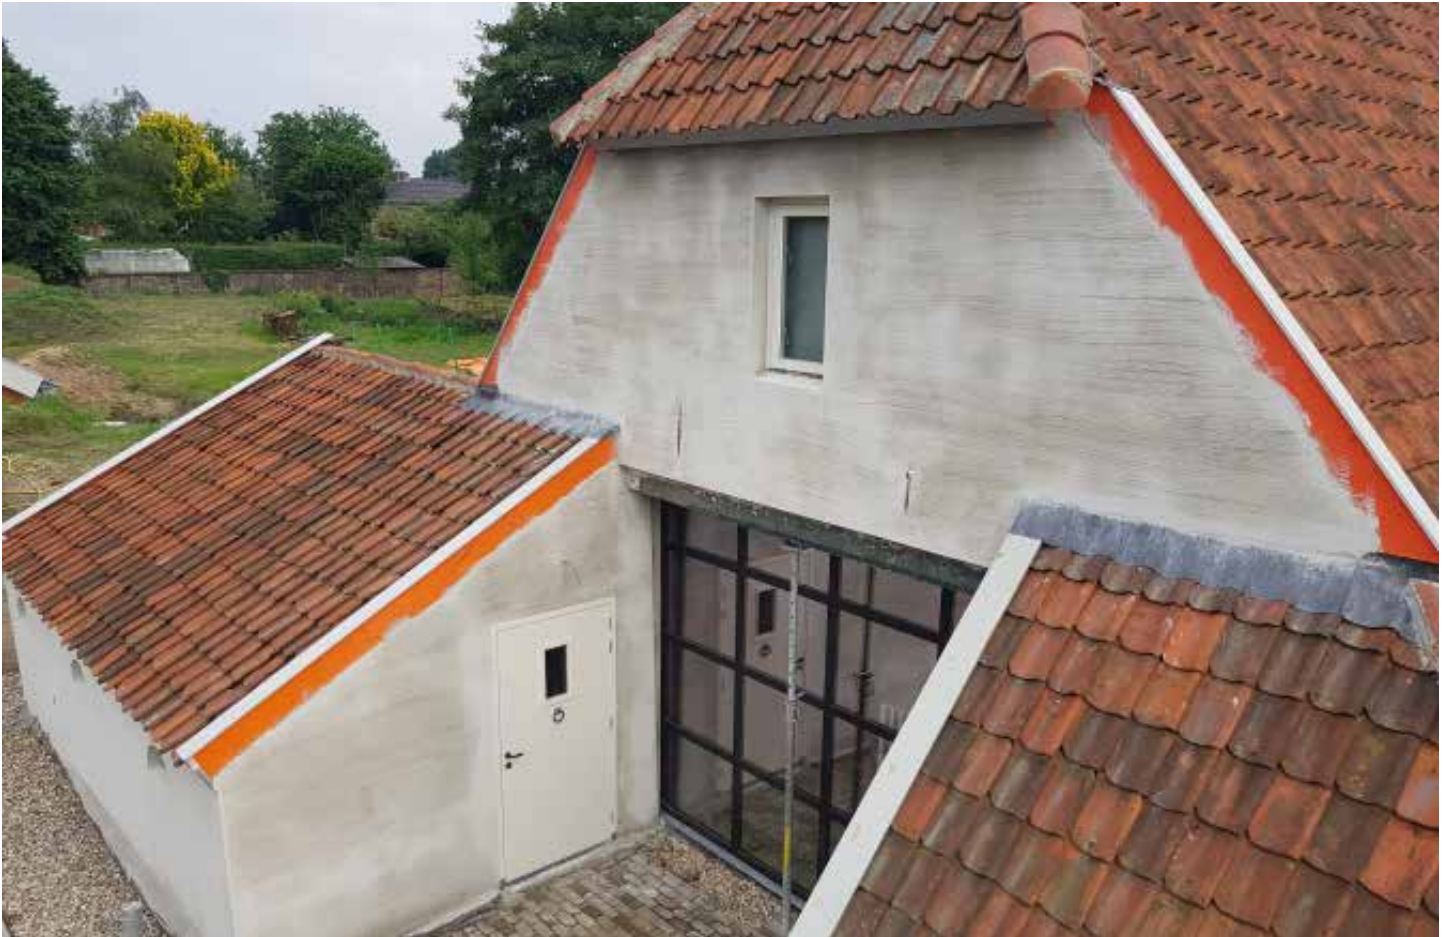
Op de plek van de oude staldeuren is een grote stalen pui geplaatst. Het wolfseind is op basis van bouwsporen in de kap en historische buurtfoto's aangebracht.

verdieping (dichter bij de kinderen). Hiervoor werd het dak boven het staldeel verlengd en kreeg het de vorm van een wolfseind. De ingreep was historisch goed te onderbouwen. Aan de nokbalk en aan de sporen kon je zien dat het dak ooit is ingekort. Bovendien tonen historische foto's van de straat dat de boerderijen die er vroeger stonden ook wolfseinden hadden.

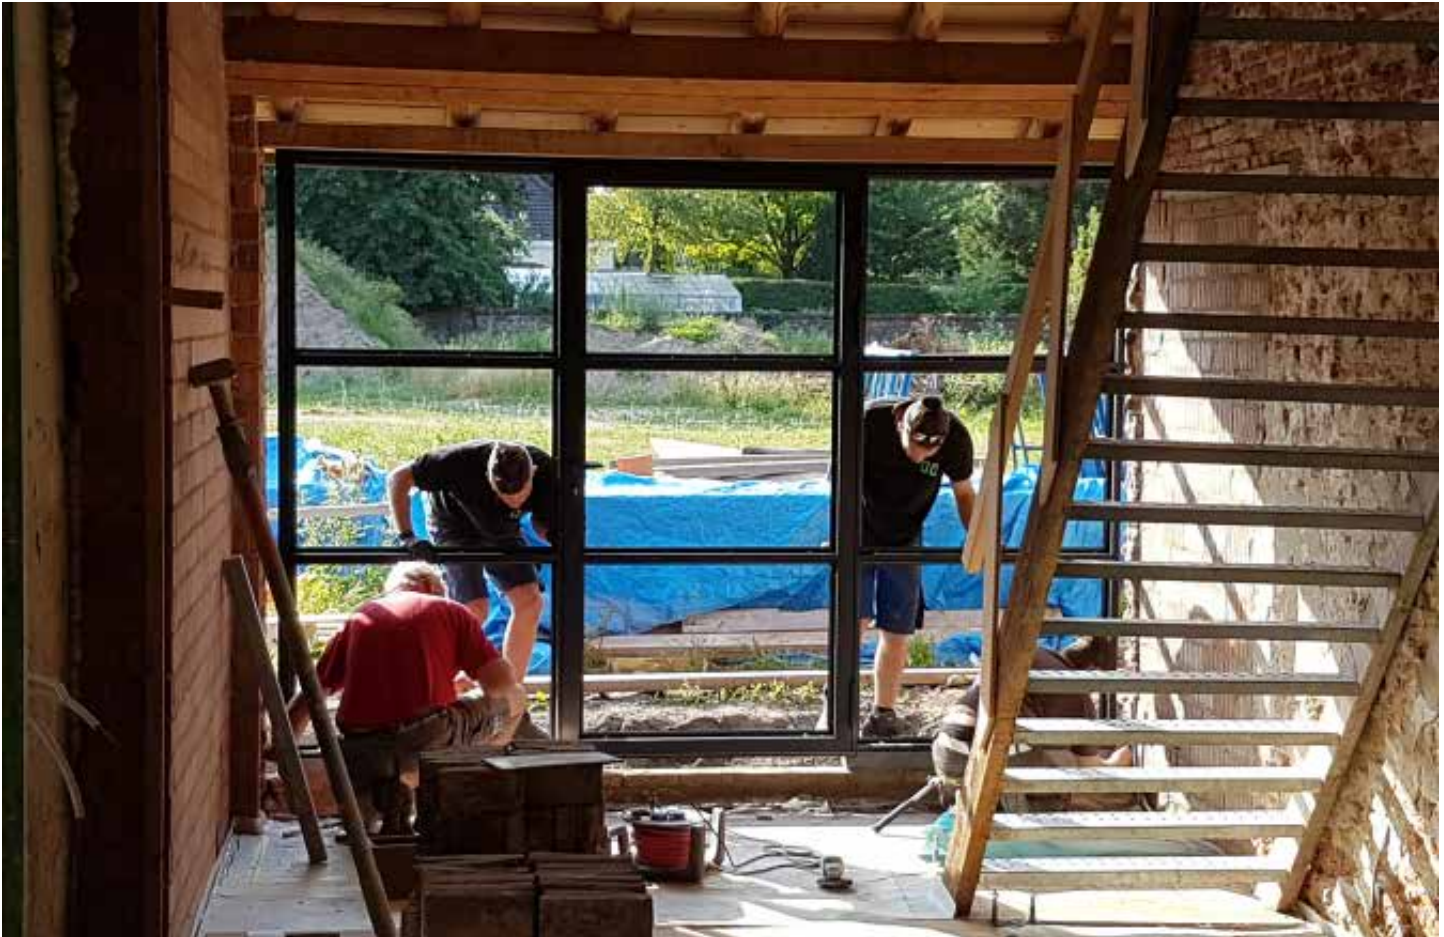
In de zijgevel wordt een stalen kozijn geplaatst voor meer daglicht in de deel.
