Funderingsherstel
Nieuwe Keizersgracht 15-17-19 in Amsterdam

Weer strak *in het gelid*

Op de Nieuwe Keizersgracht in Amsterdam komen de prachtige voorgevels van drie achttiende-eeuwse panden los van de bouwmuren. Vakgroep B2 Restauratie pakt in opdracht van eigenaar Woningstichting De Key de oorzaak aan (verzakking). Bedrijfsleider Bas Snoek en uitvoerder Kees Dekker leggen uit hoe ze de fundering en de voorgevel herstellen.

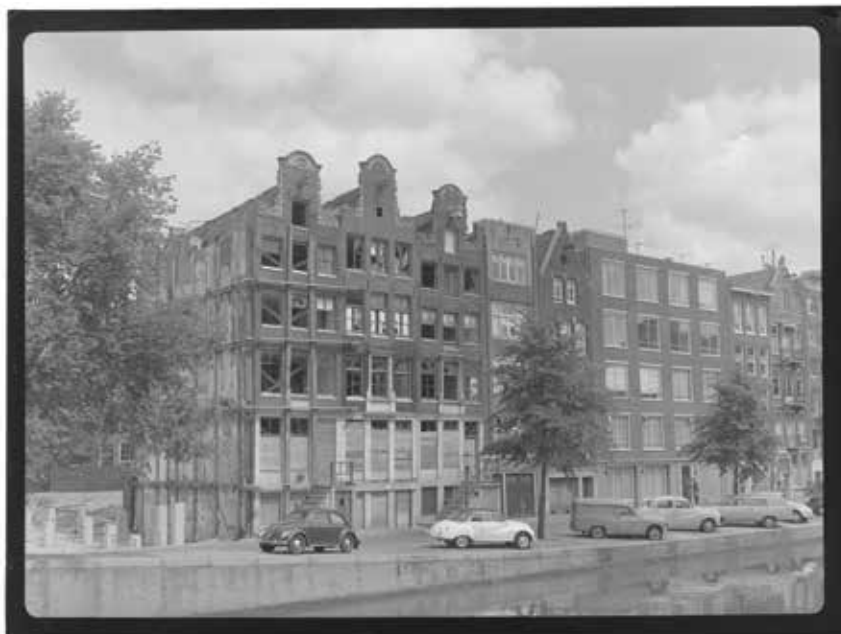
In 1962 stonden de panden er in deplorabele toestand bij. Op deze foto is te zien dat het middelste pand oorspronkelijk vanaf de tweede verdieping een andere opbouw had, met hogere ramen en dus verdiepingen op de derde en vierde woonlaag. Foto Stadsarchief Amsterdam.

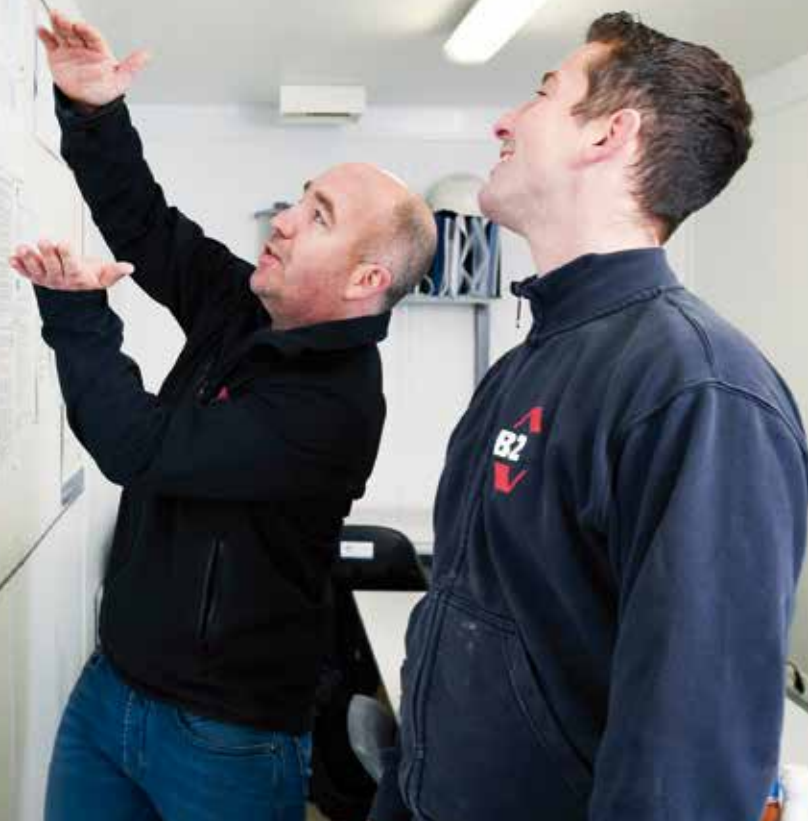
*Bedrijfsleider Bas Snoek en uitvoerder
Kees Dekker leggen aan de hand van de
bouwtekeningen uit hoe de nieuwe
fundering aangelegd wordt.*

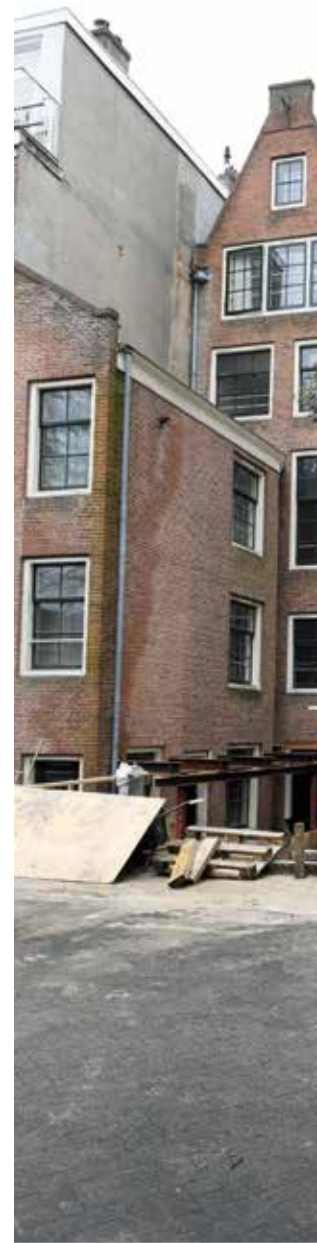
De tafelconstructie draagt het pand tijdens het funderingsherstel.

B2 Restauratie ging op basis van de adviezen van Duyts aan de slag. Onder de panden bracht het bedrijf schroefinjectiepalen aan tot op de tweede zandlaag, zo'n twintig meter diep. Daarna is een tafelconstructie gemaakt. Deze tijdelijke stalen constructie neemt de krachten over van de oude fundering. 'Het blijft een spannende klus', vertelt Kees Dekker. 'Als je zonder stempelwerk de vloer uit het souterrain weghaalt, klappen de muren naar binnen.' Overal staan trillingsmonitoren om het pand gedurende het funderingsherstel in de gaten te houden.

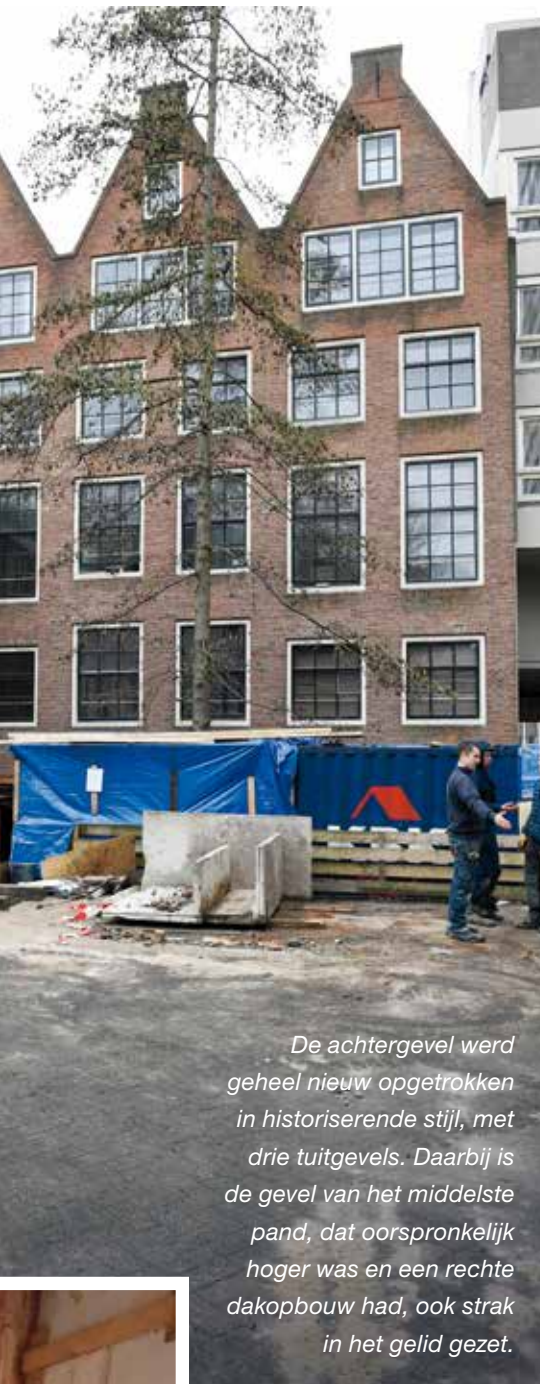
De achtergevel werd geheel nieuw opgetrokken in historiserende stijl, met drie tuitgevels. Daarbij is de gevel van het middelste pand, dat oorspronkelijk hoger was en een rechte dakopbouw had, ook strak in het gelid gezet.

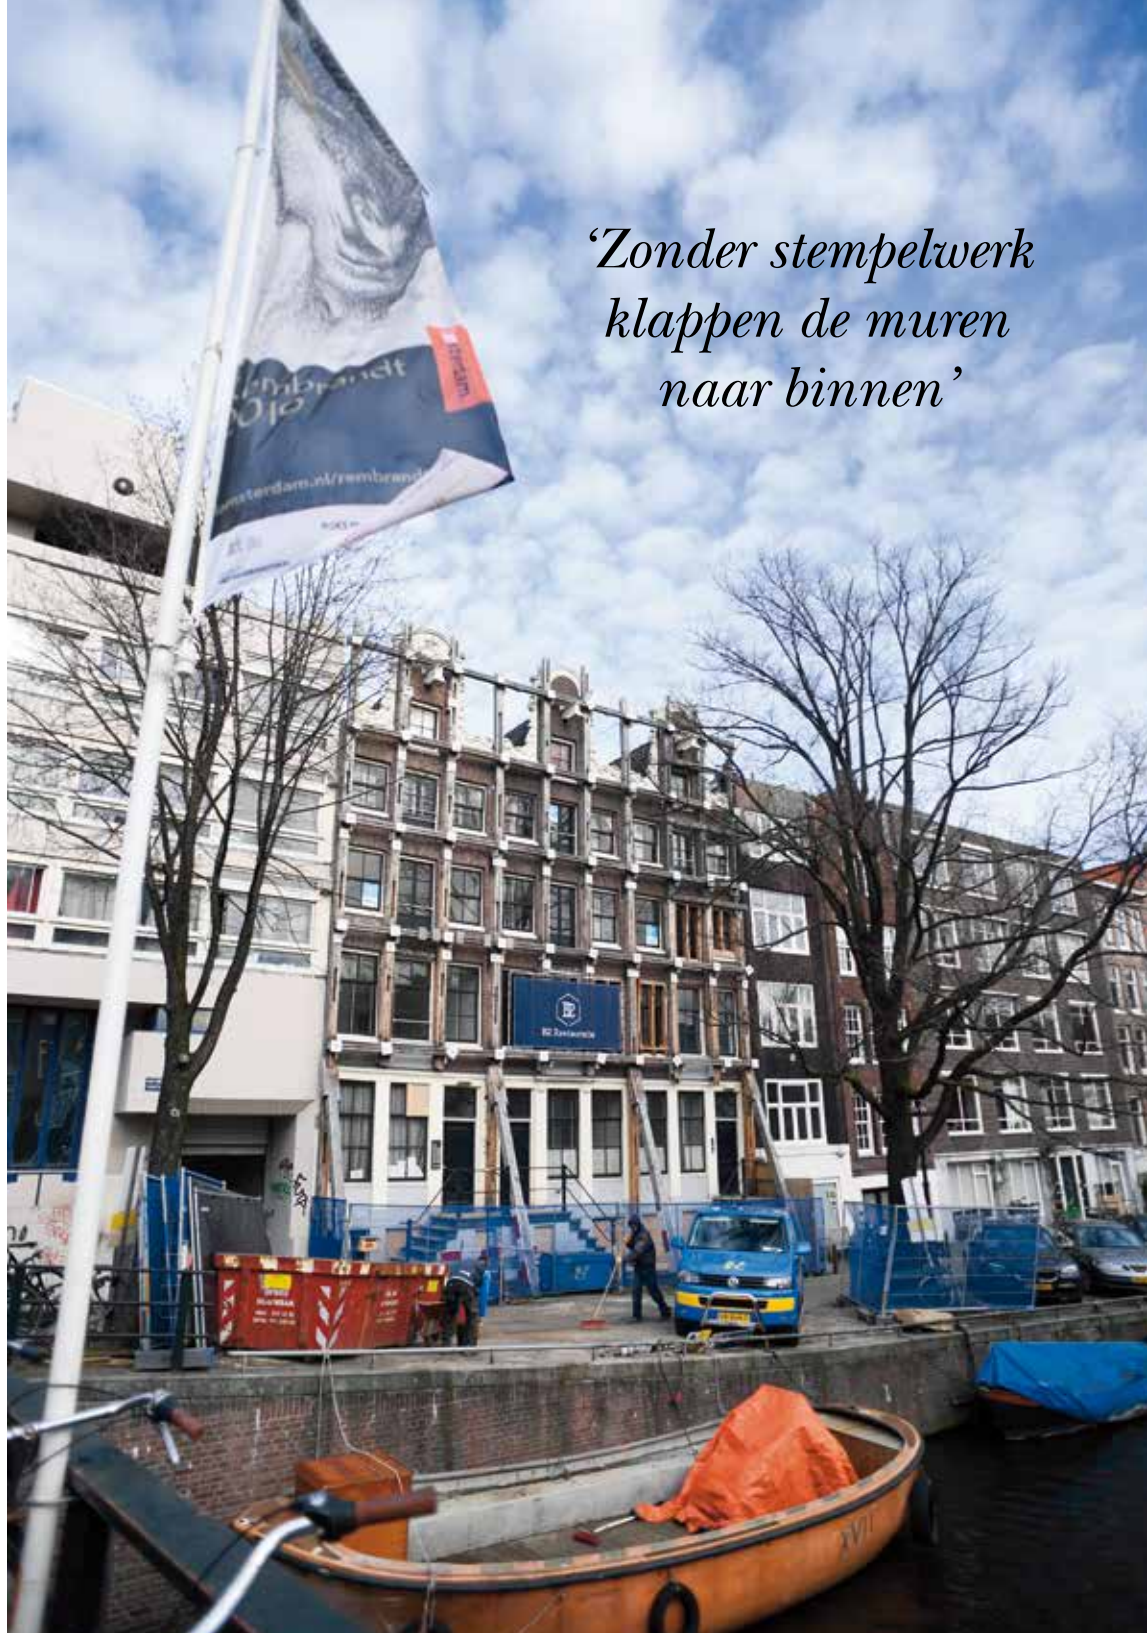
‘Zonder stempelwerk klappen de muren naar binnen’
