Poort- en dienstwoning Paushuize

Oogstrelend vakwerk

Naast het monumentale Paushuize in de Utrechtse binnenstad staan een poortwoning uit 1633 en een dienstwoning uit 1915. Stadsherstel Utrecht kreeg de panden in 2016 in erfpacht. Op basis van een uitgebreid bouw- en kleurhistorisch onderzoek voerde De Heeren Bouwmeester uit Woerden een restauratie uit.

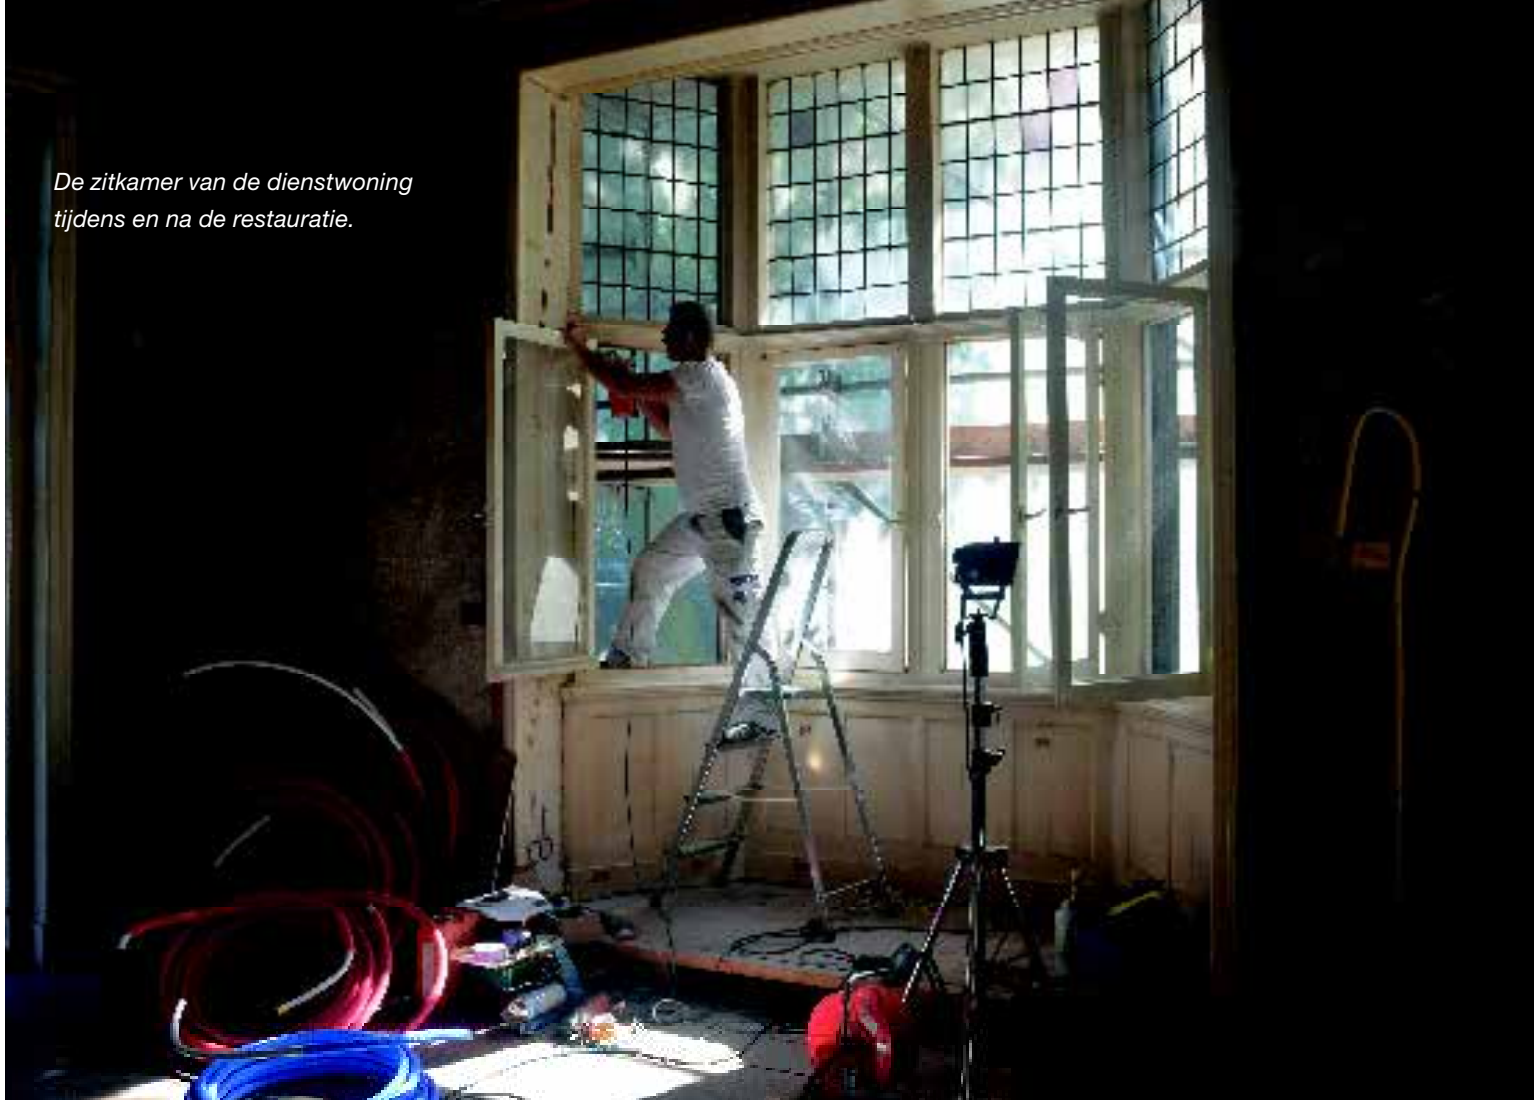
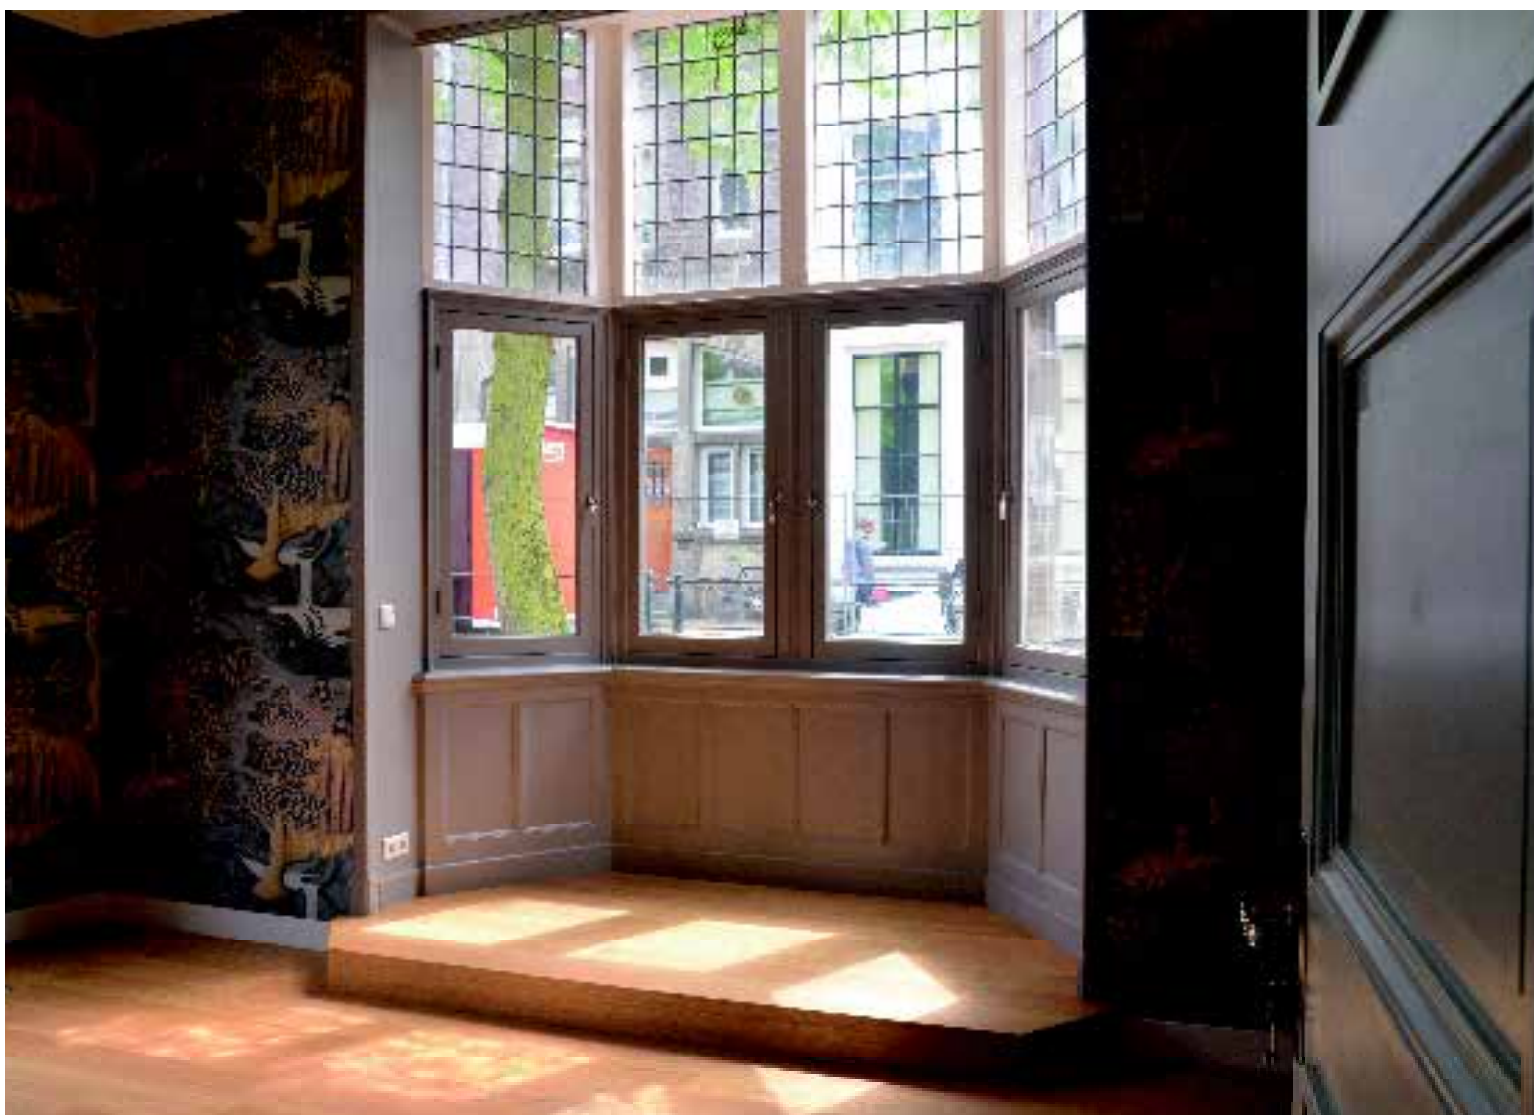
De zitkamer van de dienstwoning tijdens en na de restauratie.

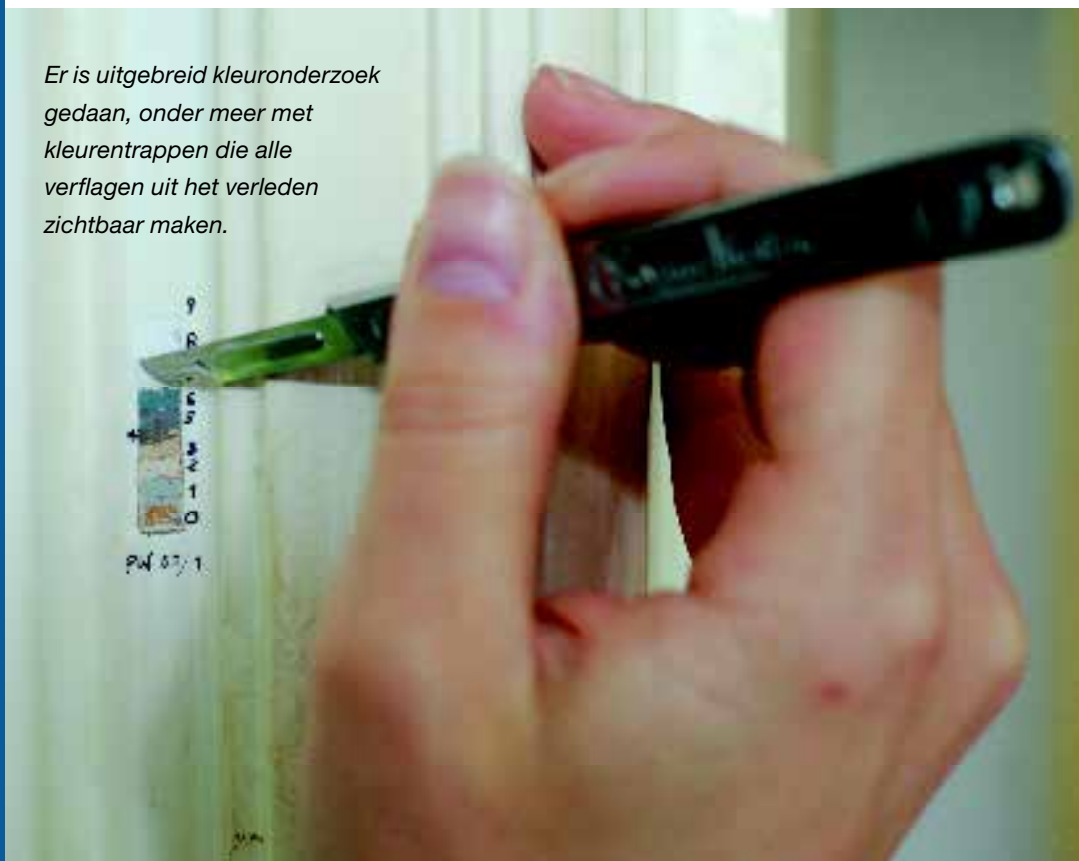
Er is uitgebreid kleuronderzoek gedaan, onder meer met kleurentrappen die alle verflagen uit het verleden zichtbaar maken.

'Kleurentrapjes brachten alle verflagen uit het verleden in het zicht'

Aan de interieurafwerking ging veel onderzoek vooraf. Om de kleurstelling van een oorspronkelijk stuk granito, aangetroffen in de hoofdgang van de poortwoning, zo dicht mogelijk te benaderen werden monsterstukken gemaakt. Kleurentrapjes brachten alle houtverflagen uit het verleden in het zicht. Ook hielp dat bij het afpellen van de ruimtes sporen van oudere afwerkingen bloot kwamen te liggen, zoals randjes van behang en een wandbespanning. Op basis van al deze informatie kon het team afgewogen keuzes maken. De bouwsporen zijn overigens zo veel mogelijk bewaard en door de nieuwe afwerkingslagen aan het oog onttrokken. Naar aanleiding van restanten van spanbehang achter

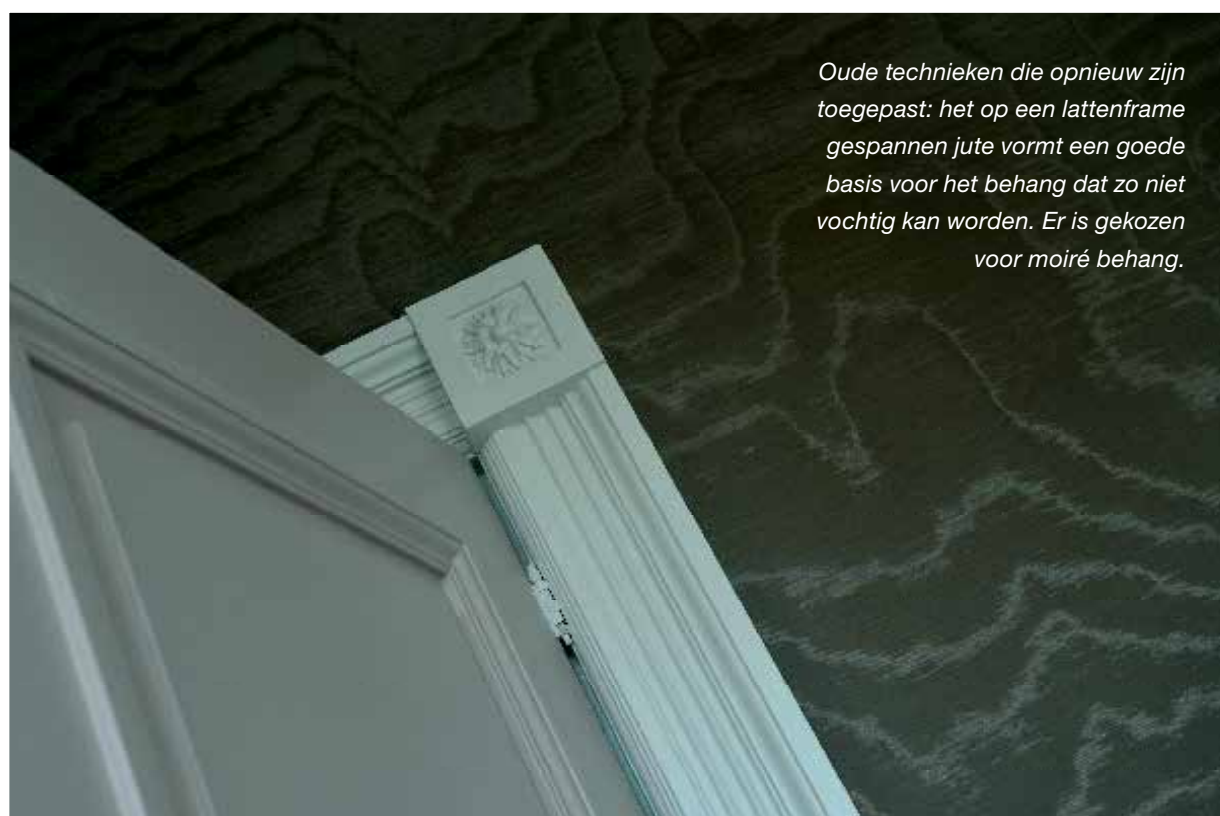
Oude technieken die opnieuw zijn toegepast: het op een lattenframe gespannen jute vormt een goede basis voor het behang dat zo niet vochtig kan worden. Er is gekozen voor moiré behang.

‘We besloten de oude techniek van spanbehang opnieuw toe te passen’

boardwandjes van recente datum besloot Stadsherstel deze oude techniek opnieuw toe te passen tegen de binnenkant van de decimeters dikke buitenmuren van de poortwoning. De op een lattenframe gespannen bevochtigde jute, die bij het drogen strak trekt, vormt een goede basis voor behang dat zo (een paar centimeters van de muur af) niet meer vochtig kan worden. Tussen het frame voor het spanbehang zijn extra latten aangebracht om schilderijen aan te kunnen ophangen – een slimigheidje.
