Vraag het de Vakman

Tekst: Herman Spithoven, Aannemersbedrijf Scheurer BV

Doorgezakte vloer

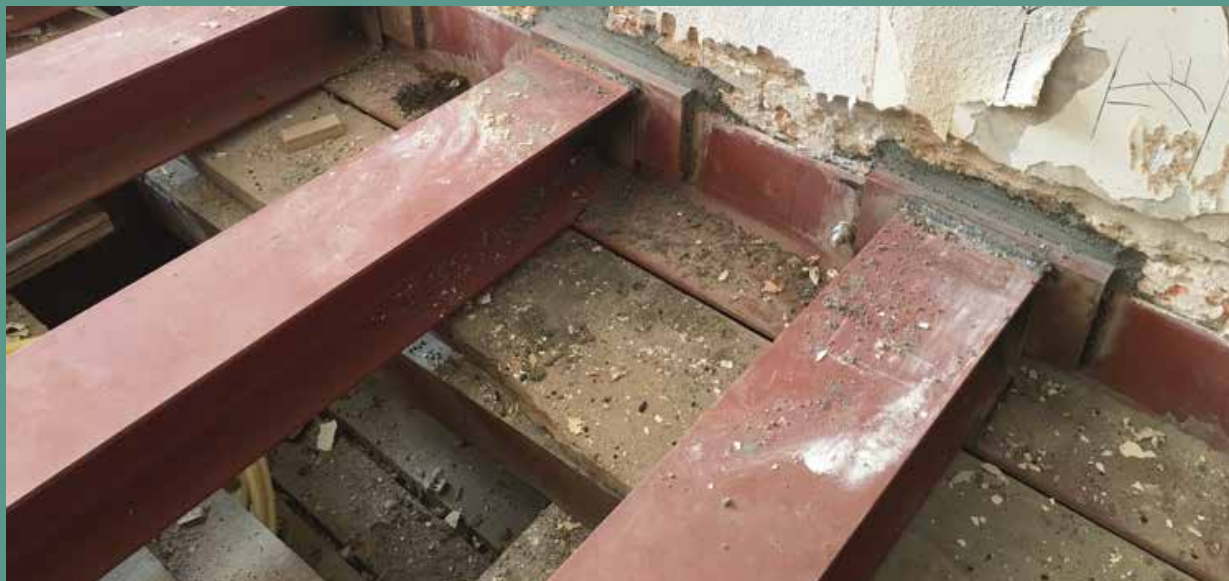
De vloer blijkt een zogenaemde moerbalk-kinderbintconstructie te zijn. De hierin aangebrachte ravelingen en inkepingen hebben hem in de loop der tijd ernstig verzwakt. Aan de onderzijde van de balklaag, in de ondergelegen stijlkamer op de beletage, hangt een rijk geornamenteerd monumentaal stucplafond. Door de houten uitvulvloer lijkt de vloer wel vlak.

Een nieuwe, draagkrachtige vloer is dringend nodig. Aangezien het een rijksmonument betreft, moeten de originele vloer en het stucplafond behouden blijven. Het plan is om de uitvulvloer te verwijderen

en direct boven de originele vloer een geheel nieuwe vloer te maken. Na overleg met Monumentenzorg en een constructeur wordt voor deze oplossing een vergunning afgegeven.

Om zo min mogelijk hoogte te verliezen kiezen we voor stalen liggers. Deze leggen we op een doorlopende hoeklijn, die met spuitankers en aangelaste oplegplaten aan de bouwmuren wordt bevestigd. Op deze manier hoeven we in de toch al kwetsbare bouwmuren geen inkassingen te hakken,

en volstaat het inslijpen van sleuven. Ook wordt zo voorkomen dat we niet onverwacht bij de burens op de koffie komen.

De constructie staat garant voor een draagkrachtige, vlakke en rechte vloer. Het geheel is afgewerkt met houten platen en vloerbedekking. Het grachtenpand kan er weer een tijdje tegenaan!
