## Roestend muuranker

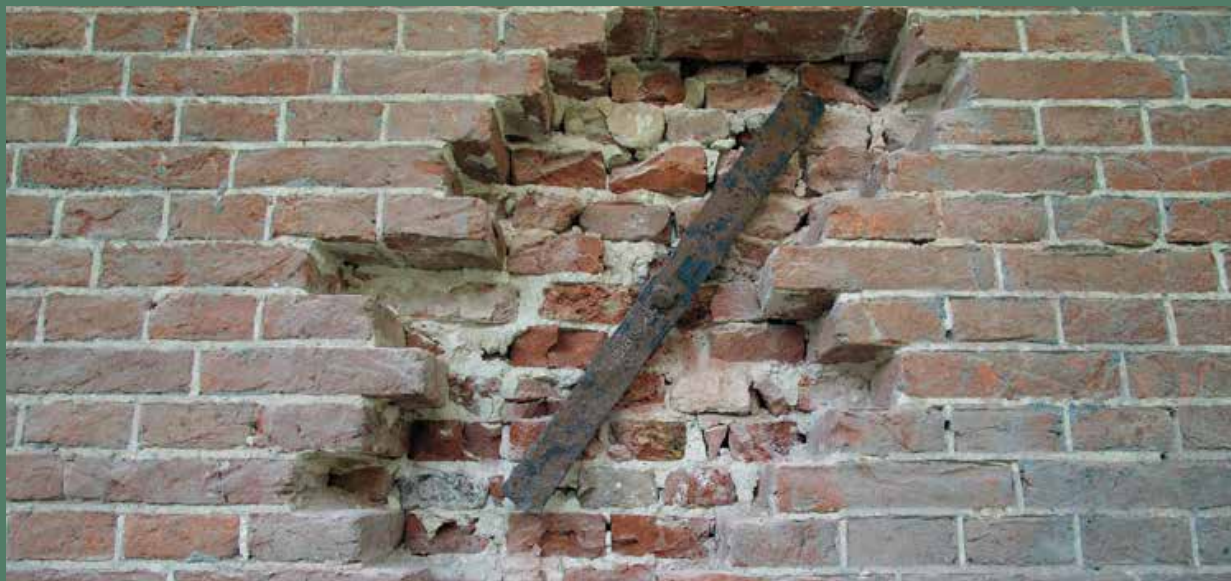
Een vrij gelegd muuranker (Foto Rijksdienst voor het Cultureel Erfgoed)

Ijzeroxide (roest) heeft een groter volume dan ijzer. Als gevolg hiervan wordt metselwerk rond een roestend muuranker weggedrukt, wat resulteert in scheurvorming of opbolling.

Ijzeren ankers worden al sinds de dertiende eeuw gebruikt om kapconstructies en vloeren van hout met stenen gevels te verbinden. De veer, het horizontale deel van het anker, is aan de houtconstructie bevestigd en steekt door het metselwerk naar buiten. Hieraan is de schieter bevestigd, het verticale deel dat aan de buitenzijde van het metselwerk zichtbaar is.

Voor het herstel doet u als volgt: het anker verwijderen en repareren, conserveren, terugplaatsen, rondom afdichten en beschermen tegen vocht. Blindankers (muurankers die vanaf de buitenzijde niet zichtbaar zijn) spoort u op met een metaaldetector. Neem het omliggende metselwerk voorzichtig weg (uitboeten), zodat dezelfde baksteen weer teruggeplaatst kan worden (inboeten). Verwijder niet meer metselwerk dan
